TEATERGATA 21

**Adresse:** Teatergata 21, 2000  
LILLESTRØM

# Tilstandsrapport

Befaringsdato: 11.05.2026

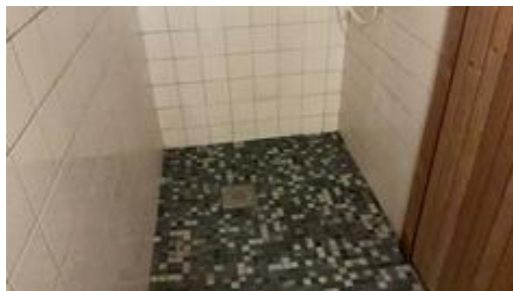
KJELLER > BAD/WC

På sikt vil en totaloppussing med nytt vannrett sjikt være nødvendig, men det er vanskelig å fastslå et eksakt tidspunkt. Tilstanden på overflater bør vurderes i sammenheng med sluk, membran og tettesjikt, da disse må fornyes samtidig ved en eventuell oppgradering.

Kostnadsestimat: 200 000 - 500 000
