## Halvpart av vertikaldelt tomannsbolig

ULLESTADVEGEN 15A

EIERSKIFTERAPPORT  
Tilstandsrapport

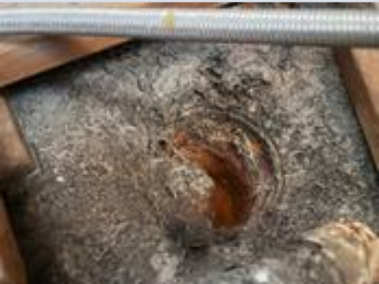
Bad – Vanntett sjikt og tilslutning til sluk/gjennomføringer – bilder

Membran er ikkje synleg ved sluk, og det har ikkje vore mogleg å stadfesta at det er etablert vanntett sjikt under flisene. Veggflater innanfor våtsonene er utførte med fuktømfintlege materiale som ikkje er eigna for bruk i våtrom.

Utføringa er ikkje i samsvar med vanlege våtromsløysingar. Manglande synleg membran ved sluk kan indikera at det ikkje er etablert membran under flisene, eller at membranen ikkje er ført fram til sluket på tilfredsstillande måte. Veggoverflatene er utførte med materiale som ikkje toler den fuktbelastninga som normalt oppstår i våtrom.

Dersom det ikkje er etablert fungerande membran bak flisene, kan vatn trenga inn i konstruksjonen ved normal bruk av rommet. Fuktømfintlege veggmateriale i våtsoner aukar risikoen for oppfukting, soppvekst, råteskadar og vidare nedbryting av tilstøytande konstruksjonar.

Rusta sluk frå byggeår

Badet bør totalrehabiliterast med nytt vanntett sjikt og overflater som er eigna for våtrom. Arbeidet bør omfatta kontroll av underliggjande konstruksjonar og utbetring av eventuelle fukt- eller råteskadar som vert avdekte i samband med rehabiliteringa.

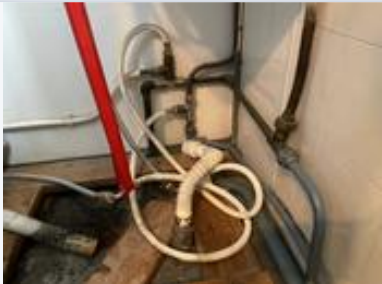
Bad – Vann- og avløpsledninger inkl. sluk – bilder

Eventuelle lekkasjar, tettleiksproblem, redusert funksjon eller andre avvik ved vass- og avløpsinstallasjonane kan ikkje utelukkast når anlegget ikkje har vore funksjonstesta.

Lause vasstilførslar

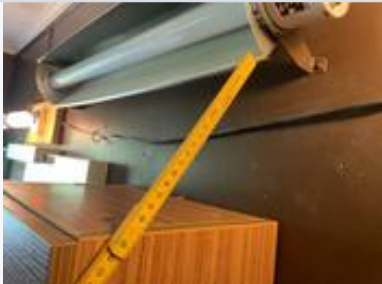
Bad – Sanitærutstyr og innredning – bilder

Alder og slitasje aukar risikoen for svikt i sanitærutstyr, innreiing og tilkoplingar. Dersom dusjkabinettet vert fjerna eller ikkje fungerer etter føremålet, kan rommet verte utsett for vesentleg høgare fuktbelastning. Manglande sikkerheitsavstand rundt stråleomnen aukar risikoen for varmepåverknad på nærliggande materiale.

Det må påreknast vedlikehald eller utskifting av sanitærutstyr og innreiing på sikt. Svikt i komponentar kan medføre lekkasjar, redusert funksjon og behov for utbetringar. Utilstrekkeleg avstand mellom stråleomn og brennbart materiale representerer eit branntryggleiksavvik.

Stråleomnat skal ha minst 1 meter til brennbart materiell

Sanitærutstyr og innreiing bør skiftast ut i samband med framtidig rehabilitering av badet. Dusjkabinettet bør oppretthaldast i funksjon så lenge badet vert nytta, då dette reduserer fuktbelastninga på rommet samanlikna med open dusjløysing. Stråleomnen bør demonterast eller flyttast slik at nødvendige avstandskrav til brennbart materiale vert ivaretekne.

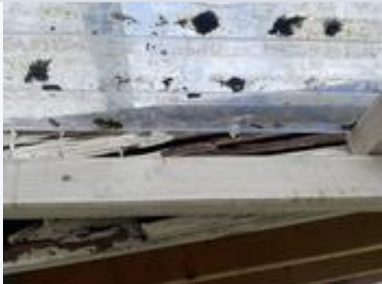
2. Undertak, taktekking, renner, beslag og ventilering/lufting – bilder

Råte i sperr over ytterdør til underetasjen

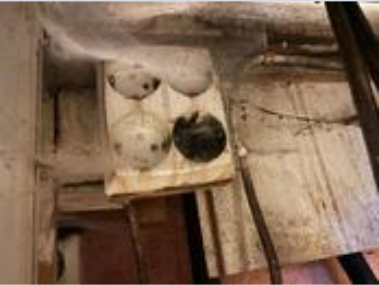
Mulig svimerke i kontakt

Det anbefalast elles ein generell gjennomgang av eldre installasjonar og dokumentasjon av tidlegare utførte arbeid, då det er registrert fleire forhold som tilseier behov for vidare kontroll av anlegget.

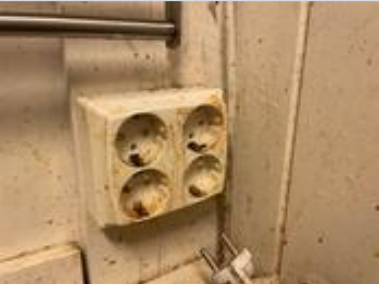
Mulig rust
