Spennende bolig med fokus på løsninger og detaljer

MØLLEDALEN 24

A-Tax AS (befaringsdato: Mandag, 18. mai 2026)

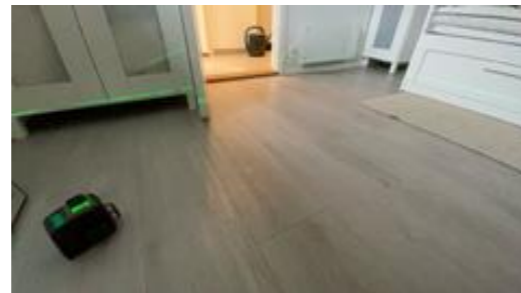
Det er påvist retningsavvik på gulv i bod brukt som soverom i kjeller.

Betydelig skjevhet/retningsavvik på gulv.

Laminatgulv i bod brukt som soverom bør tas opp, gulvet rettes for å så legge laminat igjen.

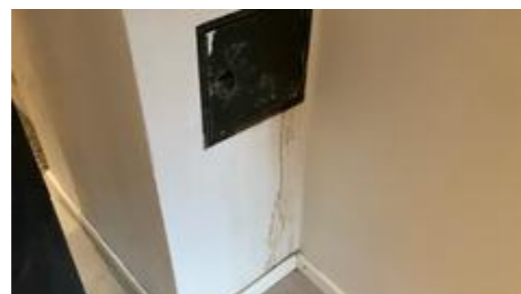
Merker etter sotrenninger fra feieluke i kjeller. Dette tyder på at pipeløpet har transportert noe fukt.

Merker etter sotrenninger fra feieluke i kjeller.

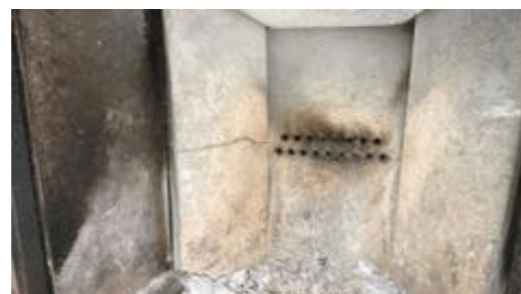
Riss/sprekker i ildfast stein inni vedovn i kjellerstue.

Sprekker i ildfast stein inni vedovn i kjeller.

Ildfast stein med sprekker bør skiftes.

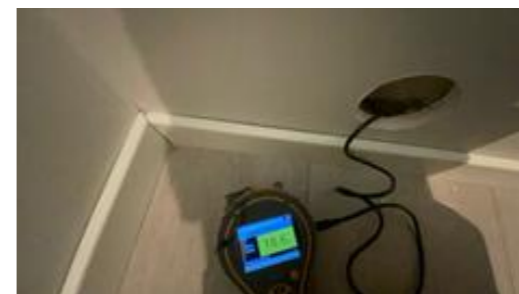
Det er avdekket litt forhøyede fuktverdier i trevirke i påforet vegg mot grunnmur. Måling viser 18,6 vektprosent fukt i trevirke, som er over grenseverdi for tørt trevirke ved 17%, men under anbefalt grenseverdi for fukt ved 20%. Det er ikke avdekket synlige tegn som tilsier fuktinntrenging fra grunn. (Eks. synlige vannskjolder eller skader.)

Det ble ved hulltaking påvist plast mellom plater og isolasjon i vegg, noe som var vanlig praksis på byggetidspunktet. Måling viser 18,6 vektprosent fukt i trevirke, som er like over grenseverdi for tørt trevirke ved 17%.

Forholdet må holdes under tilsyn. Ved eventuell forverring bør det iverksettes tiltak. Ved fremtidige oppgraderinger av overflater bør plast på vegger fjernes, på de vegger som er under terreng.

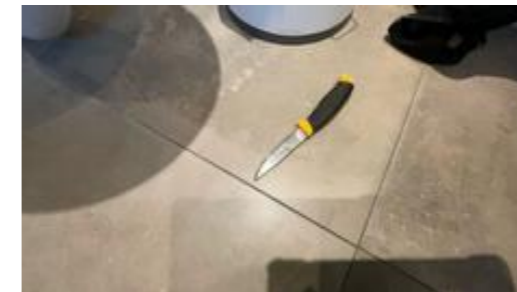
Det er registrert "bom"/manglende limdekning under enkelte fliser på gulv.

- Selv om bom eller hullyd ikke alltid er et umiddelbart problem, bør det overvåkes nøye før eventuell utvikling i sprekker i flisfuger e.l. oppstår. Dette må en foreta tiltak for, for å begrense utviklingen.

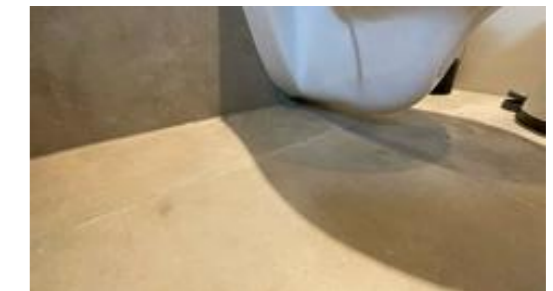
Det er ikke påvist tilfredsstillende løsning for å synliggjøre lekkasje fra innebygget sistene.

Det er ikke tilrettelagt med spalte for synliggjøring av lekkasje fra innebygget sistene, og det foreligger ikke dokumentasjon som tilsier bruk av alternativ løsning.

Det er ikke etablert spalte for synliggjøring av eventuell lekkasje fra innebygget toalettsistene.

- Uten dreneringsløsning/lekkasjesikring kan lekkasjer pågå over lang tid uten å bli oppdaget. Dette kan føre til omfattende fuktskader i omkringliggende byggematerialer.
