# PROAKTIV

Innholdsrik og velholdt  
enebolig over tre plan.  
Strålende utsiktstomt!

SONGVESBORG 11

# VOSS

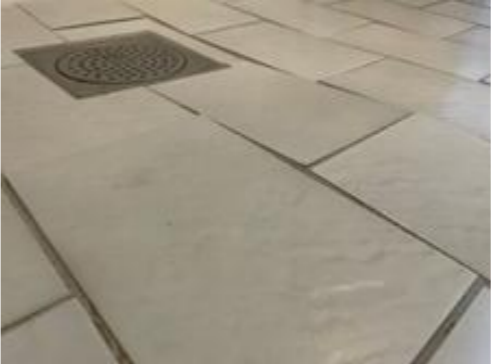
BMTF		Byggmestrenes Takseringsforbund	
EIERSKIFTERAPPORT™			
<b>TG 2</b>	7.1.2 Overflate gulv		
<p>Fallforholdet er målt med streklaser på tilfeldig utvalde punkt, men ujamnheiter i overflata kan ikkje utelukkast. Vurderinga er gjort med utgangspunkt i byggeskikk på oppføringstidspunktet. På oppføringstidspunktet var det ikkje tilsvarande konkrete krav til fall mot sluk som i dagens regelverk, men det var føreset at vatn skulle leiast bort frå golvflater på ein tilfredsstillande måte. Dagens krav vert nytta som eit orienterende samanlikningsgrunnlag for å vurdere funksjon og risiko.</p> <p>Måleresultat: - 1:30 lokaltfall i dusjsone. Enkelte fliser i dusjsone er flate. - Golvet elles er ujamnt og med svakt fall mot dør. - Frå sluk til topp flis ved dørterskel er det målt 1,4 cm høgdeforskjel. Terskelhøgda er målt til 3 cm.</p> <p>Fallet tilfredsstillar truleg krava som gjaldt på oppføringstidspunktet. Det er viktig å merke seg at dagens krav til fall er strengare, med høgare krav til effektiv avrenning for å redusere risiko for fukt- og vasskadar. Fallet kan difor vere mindre effektivt enn det som vert forventa etter dagens standard, og våtrommet bør brukast med forsiktighet for å unngå opphoping av vatn. Ved eventuell oppgradering av våtrommet bør tiltak for betre avrenning vurderast. Vidare er golvet kontrollert for bom, hullrom og sprekker. Sprekker i fug og bom i enkelte fliser er registrert.</p>

<b>Merknader:</b>			
Ujamn overflate i dusj, med enkelte flate parti/fliser.
