SOLBERGVEIEN 118

# Tilstandsrapport

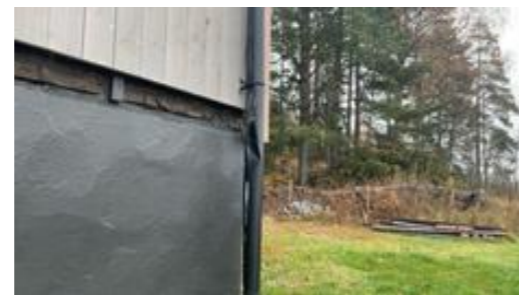
Det er påvist at takrenner/nedløp har noe skader. Det er bulk i nedløpsrør. Det er også påvist at kum øverst ved takrenne ikke er tilstrekkelig festet.

Eksempel på skade i renne/nedløp.

Det er ikke krav om utbedring av snøfangere opp til dagens krav. Noe utskiftninger på takrenner/nedløp bør påregnes.

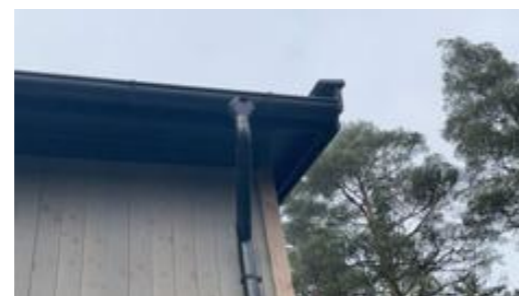
Eksempel på at kum ikke er montert tilstrekkelig.

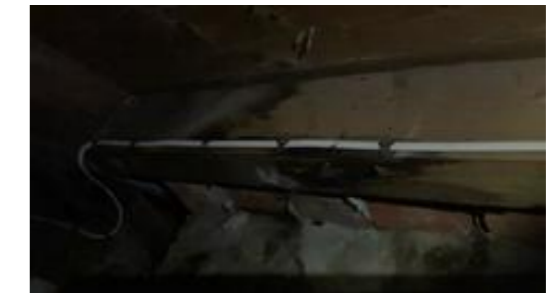
Fuktskjolder i takkonstruksjon.

- Det er påvist fuktskjolder/skader i takkonstruksjonen.

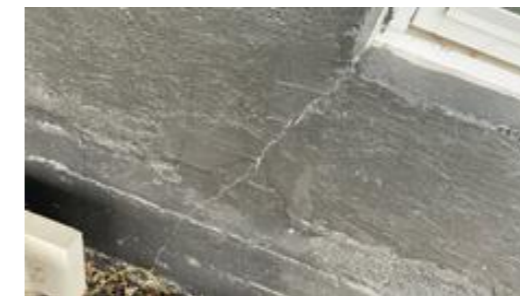
- Det er stedvise sprekkdannelser i forblending/utvendig puss.

Sprekker i grunnmur/puss.

- Utvendige sprekkdannelser må tettes.

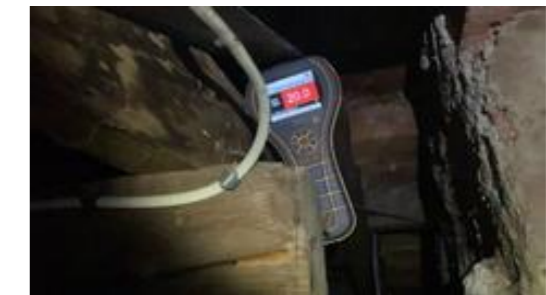
Eksempel på fukt i takstol ved pipegjennomføring.

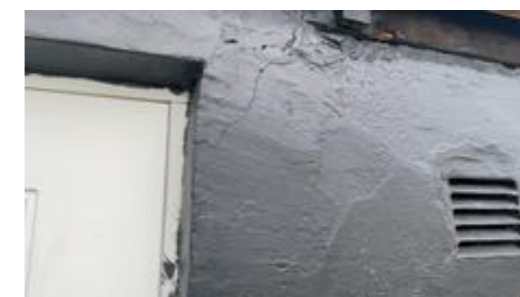
Oppsprekking i puss.

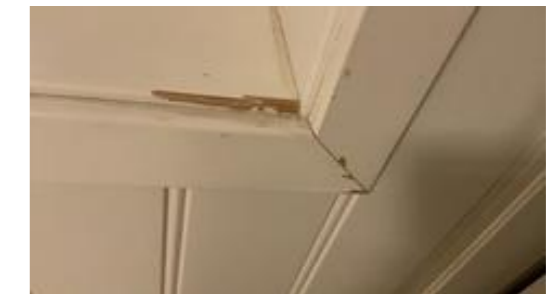
Det er påvist enkelte lister som mangler og ikke er tilstrekkelig festet. Noe småskader i enkelte overflater er observert.

Skade på list og utforing på soverom.

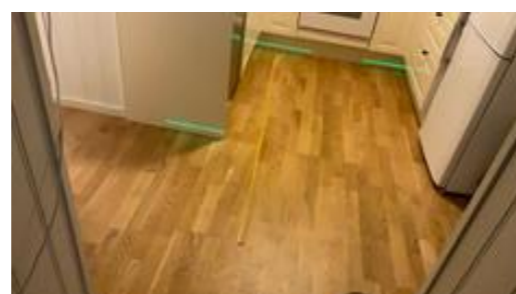
Det er målt 5,6cm ca 2m ifra utgangspunkt.

Meterstokk viser hvor avvik er registrert.

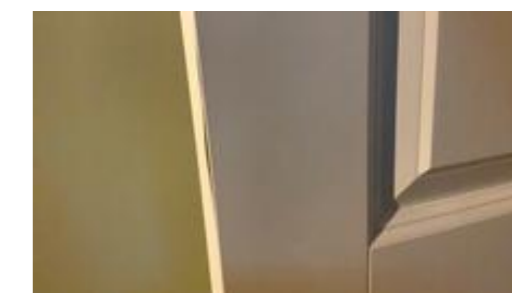
Enkelte dører mangler deksel til låsehull.  
Enkelte dører har småskader.

Eksempel på småskader i dør.

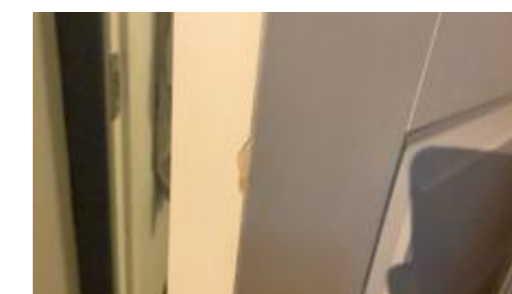
Eksempel på småskader i dør.

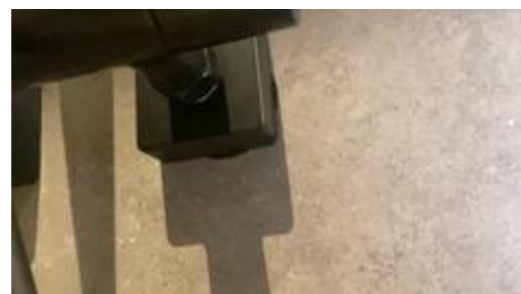
Det er også påvist noe oppsprekking i gips i himling.

Deksel dekker ikke hull i flis.

Det bør gjøres tiltak for å utbedre avviket i form av å fuge eller gjøre et forsøk på å flytte blandebatteri noe. Den letteste løsningen er nok å fuge rundt slik at «halvmåne» i flis blir borte. Oppsprekking i gips bør utbedres.

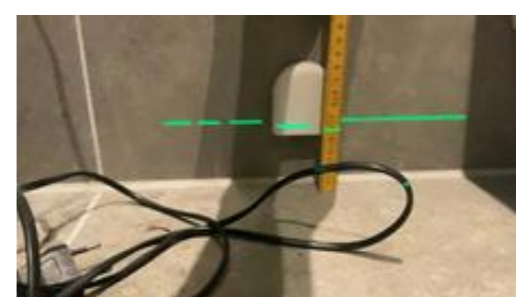
- Det er påvist at høydeforskjell fra topp slukrist til gulv/synlig topp membran ved dørterskel er mindre enn 25 mm.
- Det er påvist avvik i krav til høydeforskjell/fall-løsning på våtrommet. Kravet om at lekkasjevann skal ledes til sluk, betyr at det ferdig utførte våtromsgulvet må være utformet uten motfall til sluk fra alle steder der det kan forekomme lekkasjevann. I dette tilfellet er det målt 1mm motfall fra der det kan oppstå lekkasjevann og ca 1,2m i retning sluk. Det skal sies at mål er tatt med laser og denne kan ha noe avvik, dermed gitt TG2.

Det er målt 6cm der lekkasjevann kan oppstå fra vannskap.

Det bør utføres en vanntest på våtrom slik at man ser om eventuelt lekkasjevann ledes til sluk før det renner ut av rommet ved døråpning.

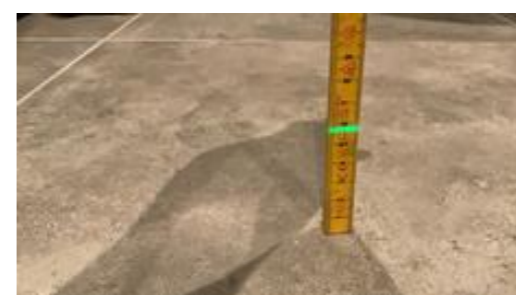
Det er målt 5,9cm ca 1,2m ifra der lekkasjevann kan oppstå. 1mm motfall er registrert utenfor dusjsonen.

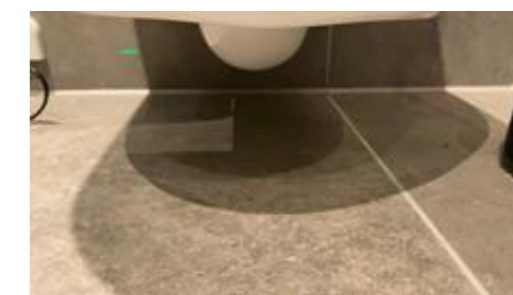
- Det er ikke påvist tilfredsstillende løsning for å synliggjøre lekkasje fra innebygget systerne.

Det er ikke laget spalte under innebygget systerne for å synliggjøre evt lekkasjevann. Dersom det er gjort andre løsninger, bør dokumentasjon innhentes.

- Uten dreneringsløsning/lekkasjesikring kan lekkasjer pågå over lang tid uten å bli oppdaget. Dette kan føre til omfattende fuktskader i omkringliggende byggematerialer.

Ingen spalte under vegghegt toalett.

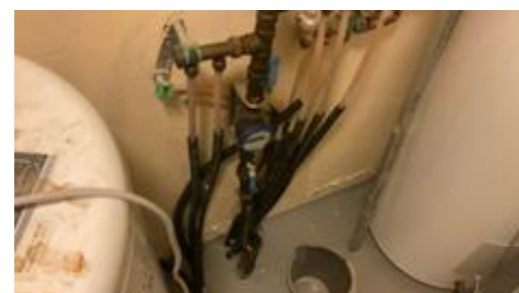
Avvik gjelder eldre vannrør i kjeller.

Vannledninger av plast (rør i rør).

- Det er ikke behov for utbedringstiltak siden anlegget fungerer i dag, men ut ifra alder kan skader plutselig oppstå på eldre anlegg.

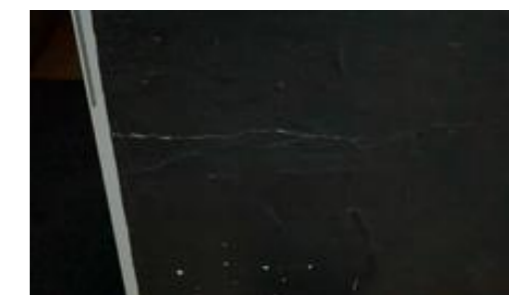
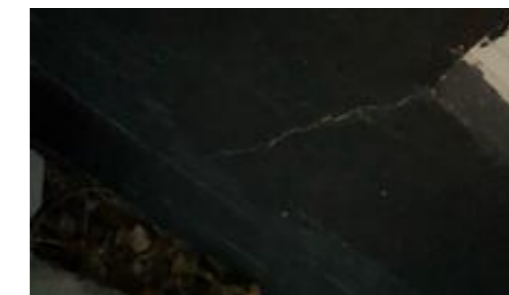
- Grunnmuren har sprekkdannelse.

Eksempel på sprekk i grunnmur.

- Lokal utbedring må utføres.
