WEIDEMANNNS VEI 17A

Tilstandsrapport Eierskifte

Boligtype: Leilighet i flermannsbolig
 Byggeår: 1899
 BRA: 103 m²
 BRA-i: 103 m²
 Rapportdato: 18.5.2026 (Gyldig til 18.5.2027)

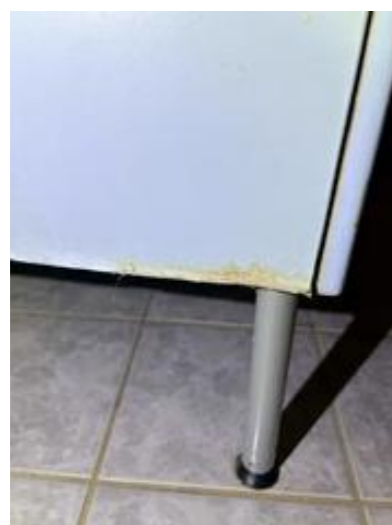
Det er fuktskader på nedre del av innredning.

Har membran/tettesjikt nådd en alder som gir økt risiko for skader eller følgeskader? Ja
