Familievennlig enebolig o/to
plan med terrasse, innglasset
del & balkong

GLENNEVEIEN 28

- Enebolig
- Glenneveien 28, 1476 RASTA
- LØRENSKOG kommune
- # gnr. 99, bnr. 57

Befaringsdato: 22.04.2026 Rapportdato: 26.04.2026 Oppdragsnr.: 20000-1873 Eiendomsverdi ref nr: LU3658

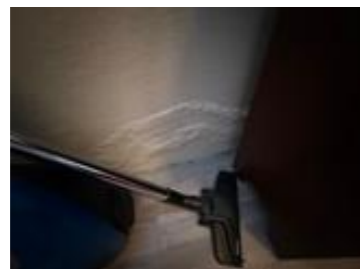
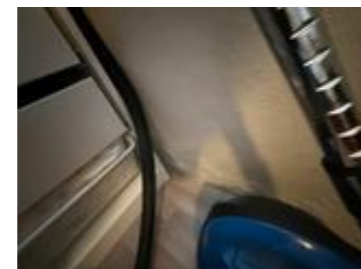
- Det er påvist indikasjoner på noe fuktgjennomtrengning inn i kjellermur.

Boden er uinnredet og benyttes sekundært (lager/bod), og fuktindikasjonen har med dagens bruk begrenset konsekvens. Likevel bør forholdet følges opp, da det kan indikere sviktende drenering, kapillærøpsug eller generelt fuktbelastet konstruksjon. Dersom man vurderer å innrede til oppholdsrom, er det viktig at dette gjøres med riktige tiltak: utvendig drenering og fuktsikring, tilstrekkelig ventilasjon og oppvarming er viktige tiltak for å sikre en god konstruksjon.

Bygningsdelen må ses i sammenheng med fuktsikring/drenering.

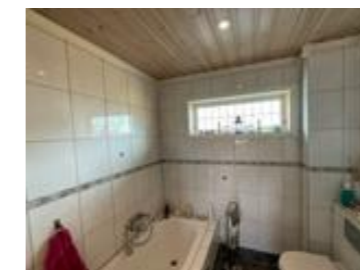
Det er vindu/dør med ikke fuktbestandige materialer i våtsonen (ved vask, dusj, badekar, osv.), løsningen eller byggematerialet er uegnet. Vinduet i dusjsonen er av tre og plassert i direkte våtsone. Selv om det ikke er synlig skade på vurderingstidspunktet, er trevirke generelt uegnet i slike soner på grunn av høy fuktbelastning. Løsningen fraviker anbefalingene i Byggebransjens våtromsnorm.

Over tid kan fuktinntrengning føre til skader i trevirket, spesielt ved høy eksponering mot fukt. Dersom vinduet fortsatt skal benyttes i våtzone, anbefales det å vurdere skjermingstiltak, som f.eks. dusjvegg, fast skjermfelt, vannavvisende forheng eller annen fysisk barriere som hindrer direkte vannsprut mot vinduet. Alternativt bør utskifting til fuktbestandig materiale vurderes for å sikre robusthet over tid.

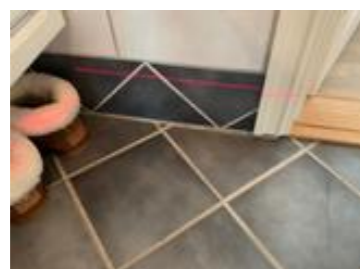
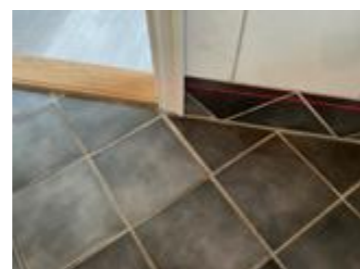
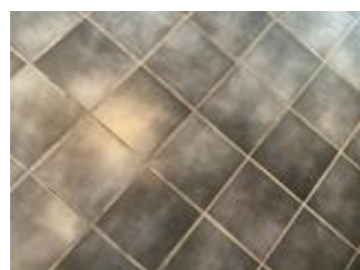
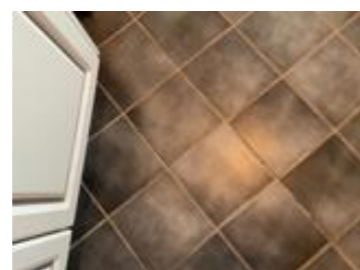
1. ETASJE > BAD/WC

- Våtrom - 1.Etasje - Bad/wc - Overflater Gulv: Det er mulighet for at det kan forekomme vannlekkasje på våtrommet hvor vann ikke vil gå til sluk. Det er påvist sprekker i fliser. Det er påvist avvik i fuger.

Punkt 3:
Når fugemassen i overgangen mellom gulv og vegg ikke er tett, kan vann fra rengjøring eller eventuell vannsøl trenge ned i konstruksjonen bak flisene. Over tid kan dette bidra til fuktbelastning i underliggende materialer, spesielt dersom forholdet ikke utbedres.

Det anbefales å fjerne eksisterende fugemasse og etablere ny elastisk silikonfuge i overgangen mellom gulv og vegg. Arbeidet er normalt et enkelt vedlikeholdstiltak, men bør utføres slik at fugemassen får god vedheft og tilstrekkelig elastisitet.

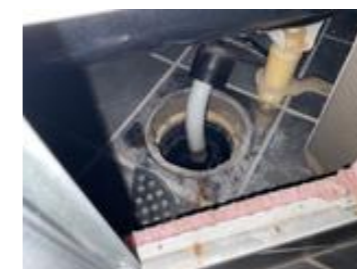
1. ETASJE > BAD/WC

Det bør gjøres enklere tilgang for normal og periodisk kontroll og rens av sluket. Konsekvensen av å ikke få rens et sluk er oppstuvninger fordi vannet ikke ledes vekk. Dette kan føre til lekkasjer med å følgende skader.

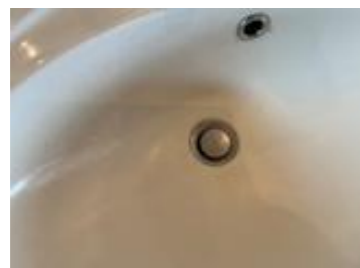
1. ETASJE > BAD/WC

- Våtrom - 1.Etasje - Bad/wc - Sanitærutstyr og innredning: Det er ikke påvist tilfredsstillende løsning for å synliggjøre lekkasje fra innebygget sisterne. Det er påvist riss/sprekker i utstyr på våtrommet. Det er manglende tilkomst og ventilering under innmurt badekar.

Manglende lufterister i innmurt badekar gir begrenset ventilasjon av hulrommet under karet. Dette kan føre til opphopning av fukt, redusert uttørring etter vannsøl eller lekkasjer, og økt risiko for skjulte fuktskader over tid. Det anbefales å etablere lufterist(er) til hulrommet under badekaret for å sikre ventilasjon og optimale uttørkingmuligheter.
