SØNNAVEIEN 80

# Tilstandsrapport

Enebolig  
 Sønnaveien 80, 1476 RASTA  
 LØRENSKOG kommune  
 gnr. 104, bnr. 128

Befaringsdato: 12.05.2026 Rapportdato: 26.05.2026 Oppdragsnr.: 20000-1887 Eiendomsverdi ref nr: JM9559

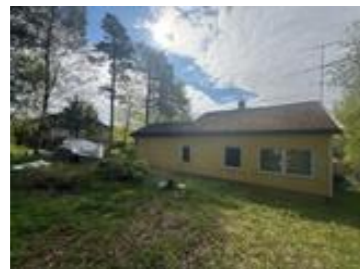
Mose og fuktbelastning kan over tid bidra til økt slitasje på takstein og undertak, blant annet ved frostsprengning og gradvis nedbryting av overflatene. Selv om det ikke er registrert tegn til lekkasje ved befaringen, øker risikoen for skader og utettheter med alder og videre slitasje.

Det anbefales jevnlig vedlikehold og oppfølging av taket, inkludert fjerning av mose og kontroll av takstein, beslag og gjennomføringer. På sikt må det påregnes behov for utskifting eller større vedlikeholdstiltak på taktekingen og undertaket.

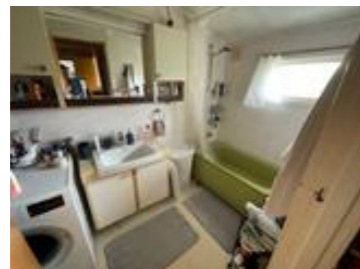
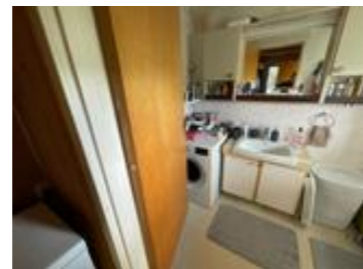
##### TO 2 Tilliggende konstruksjoner våtrom

- Våtrom > 1.Etasje > Bad > Tilliggende konstruksjoner våtrom: Våtrommet fremstår som eldre, og deler av konstruksjonen ligger i utsatte områder mot yttervegg. Basert på alder, utførelse og begrenset undersøkelsesmulighet kan det ikke utelukkes skjulte fuktskader bak overflater og innredning.
