3 stk  
selveierleiligheter i  
sentrum

GLENGSGATA 31

# SARPSBORG SENTRUM

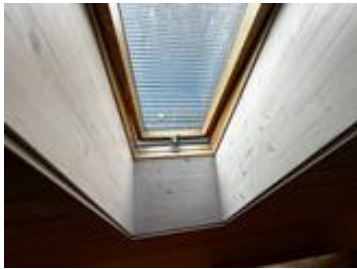
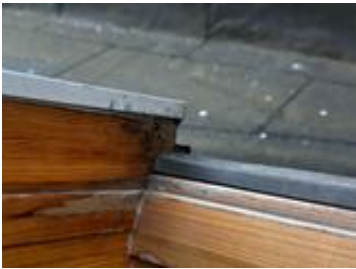
Fuktskjolder i karm

- Det må foretas lokal utbedring.

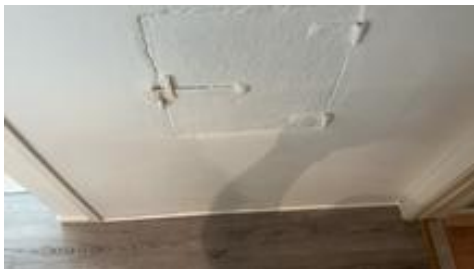
mangler ildfast plate under luker

Kostnadsestimatet er kun satt for den lokale utbedringen av TG3 avviket som i dette tilfellet gjelder å gjøre pipevanger tilgjengelig og montere ildfast plate under feieluke, ikke eventuelle følge tiltak som kan følge med og heller ikke eventuelle andre TG2 avvik som er nevnt under denne konstruksjonen

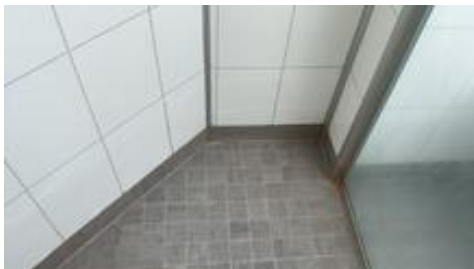
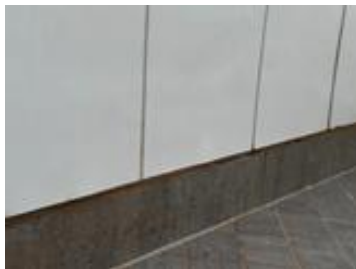
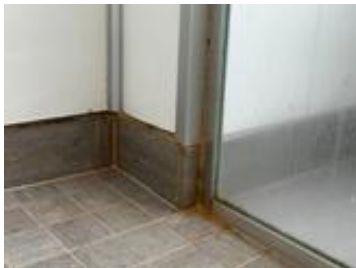
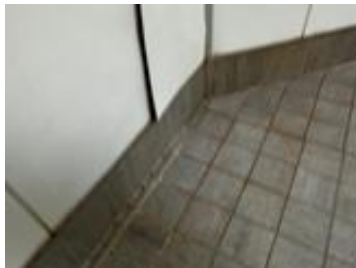
Delaminering medfører redusert tetthet i veggkonstruksjonen og økt risiko for fuktinntrengning bak platene. Dette kan føre til oppfukning av underliggende konstruksjoner, med fare for sopp- og råteskader samt videre nedbrytning.

Det laminingering av baderomsplater

Det anbefales utskifting av skadede plater og kontroll av underliggende konstruksjon. Ved utbedring bør det etableres godkjent våtromsløsning med tilfredsstillende tettesjikt.

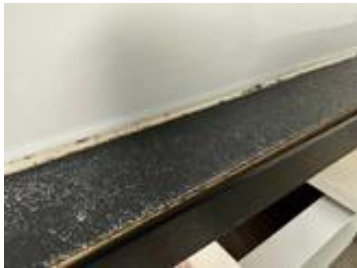
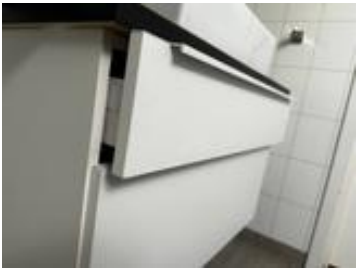
Skuffefronter må justeres

- Dersom avvik ikke utbedres er det fare for videre skadeutvikling.

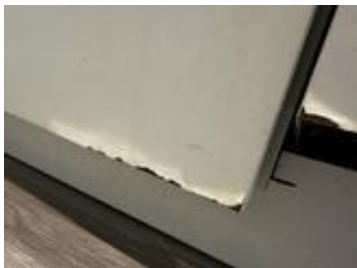
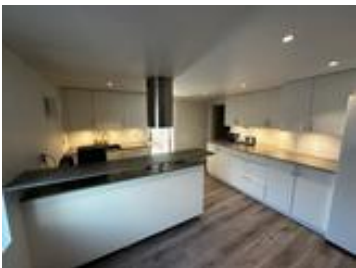
Fuktsveller i kjøkkenfront

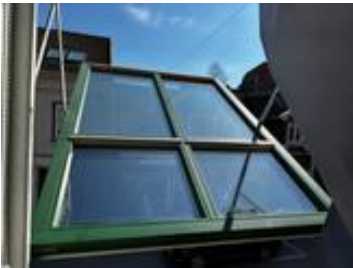
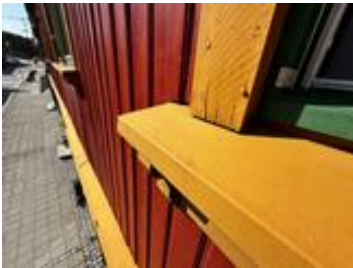
Fukt som suges opp i endaved og omramming øker risikoen for oppsprekking, råte og redusert levetid på kledningsdetaljer. Dette kan gi behov for utskifting tidligere enn normalt.

Værslitt belisning på vindu

Det anbefales å etablere klaring mellom beslag og treverk. Dette reduserer oppsug og forlenger levetiden.

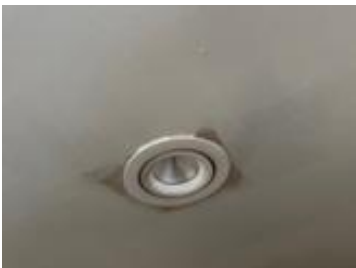
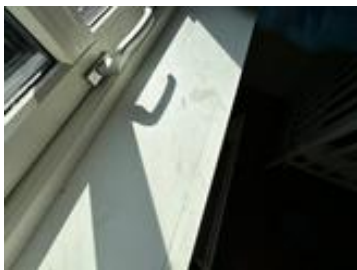
Sprekker i vinduskarm

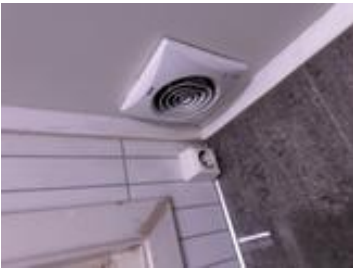
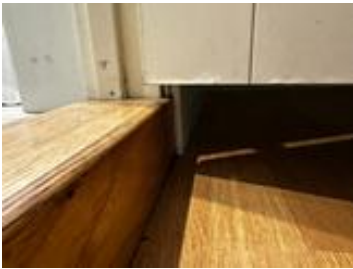
- Vedvarende høyt fuktnivå kan føre til omfattende skader på innredning, bygningsdeler og overflater.
- Dårlig ventilasjon på et våtrom kan føre til alvorlige konsekvenser som fuktskader og muggvekst.

Baderomsviften fungerer ikke tilfredsstillende og må repareres eller skiftes.

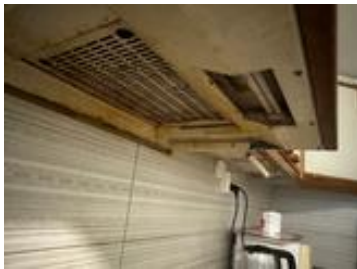
Kostnadsestimatet er kun satt for den lokale utbedringen av TG3 avviket som i dette tilfellet gjelder å bytte ventilator, ikke eventuelle følge tiltak som kan følge med og heller ikke eventuelle andre TG2 avvik som er nevnt under denne konstruksjonen

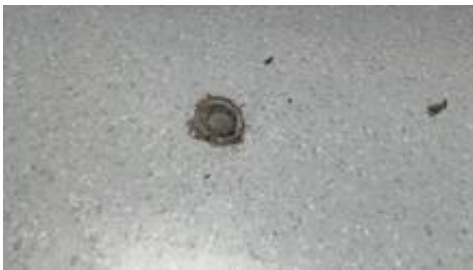
Skade i gulvbelegg

- Til tross for avviket i fall/høydeforskjell til sluk, vil gulvet fortsatt kunne lede vann mot sluket, men med redusert effektivitet. Dette kan potensielt øke risikoen for vannansamling i enkelte områder av badet.
- Overflater må utbedres eller skiftes.
