## Arkitekttegnet hytte!

Eksklusiv hytte med 3 bad og  
badstue.

SIRDALSVEIEN 7717

## SIRDAL/KVÆVEN

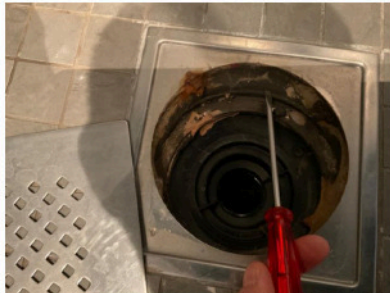
Bildet viser at tettesjikt synes å ha en tett forbindelse til sluk, klemt inn under klemring.

4.1. Avviket lukkes ved å behandle parkettoverflaten med forseglingsvæske. Det er ingen umiddelbar fare ved vindu i våtsonen. Dersom våtrommet ved en senere anledning skal renoveres må det tas spesielle hensyn hvordan tettesjikt skal tilsluttes vinduskarm for forskriftsmessig utførelse. Det kan f.eks være at tettesjikt føres helt inn til hovedkarm og fliser eller annet vannbestandig overflate i hele utforingen.

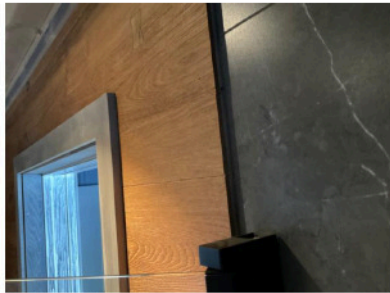
Bildet viser parkett i våtsonen.

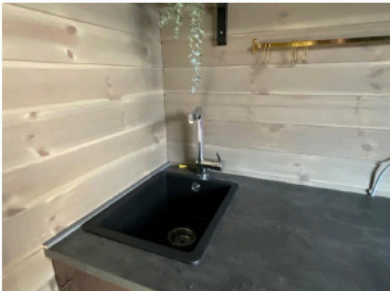
Bildet viser at det ikke er etablert tettesjikt på vegg i våtsonen.

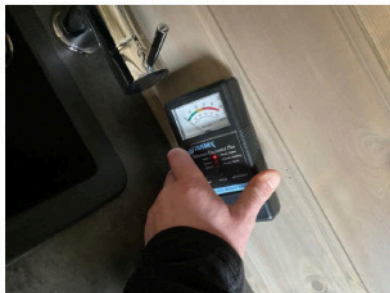
Rommet er nyere enn 5 år og det foreligger ferdigattest. Før søknad om ferdigattest kan innvilges må det foreligge kontrollerklæring fra uavhengig kontrollør av våtrom i byggesaken. Kontrollerklæring skal arkiveres av ansvarlig søker og det er derfor ikke en dokumentasjon som huseier normalt har. Ferdigattest er en indirekte erklæring på at kontrollerklæring foreligger, og ferdigattest vurderes derfor å være tilstrekkelig dokumentasjon for unntaket hvor hulltaking kan unnlates på våtrom under 5 år. Det er videre foretatt søk med fuktindikator på overflater uten tegn til fukt. Dersom det IKKE er utslag på fukt på overflater er det heller ingen pågående lekkasjer.

Bildet viser ingen tegn til lekkasjer ved bruk av fuktindikator på veggoverflaten.

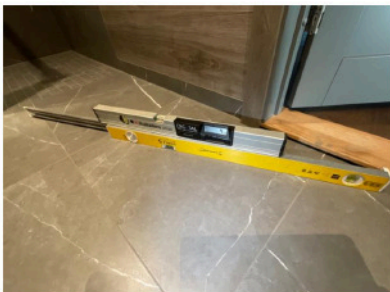
ikke minst 15 mm oppbrett ved dørterskel og gulvet har mindre fall enn 10 mm/m (1:100). Elastisk fuge har sluppet litt fra gulvflis i dusjen.

Bildet viser ingen oppbrett ved dørterskel og mindre fall enn 10 mm/m på gulvet utenfor dusjen.

3. For å lukke avviket må det tilordnes en oppkant på 15 med vanntett sjikt i døråpning. Dette innebærer partiell utbedring av membran, og er et inngrep som må utføres av spesialisert personell.

16.1. Elastisk fuge fjernes og etableres på nytt, eller utbedres partielt der det har sluppet.

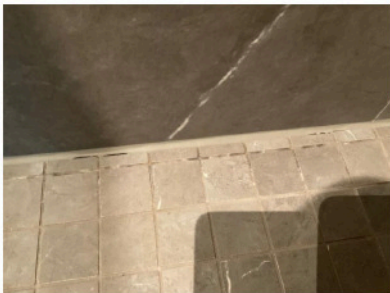
Bildet viser noen små slepp i elastisk fuge.

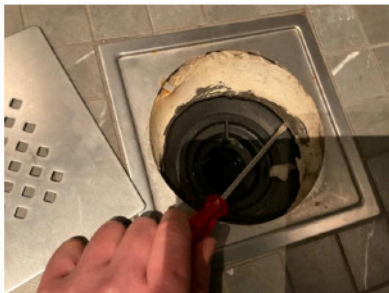
Bildet viser at tettesjikt synes å ha en tett forbindelse til sluk, klemt inn under klemring.

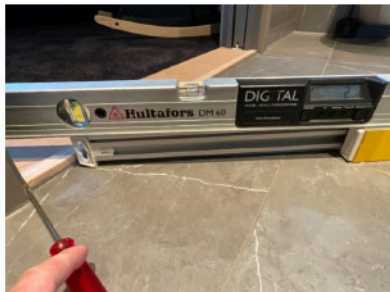
-Våtrom > 1. Etasje > Bad mellom soverom > Overflater Gulv. Det er ikke minst 15 mm oppbrett ved dørterskel og gulvet har mindre fall enn 10 mm/m (1:100).

Bildet viser ingen oppbrett ved dørterskel og mindre fall enn 10 mm/m på gulvet utenfor dusjen.

3. For å lukke avviket må det tilordnes en oppkant på 15 med vannnett sjikt i døråpning. Dette innebærer partell utbedring av membran, og er et inngrep som må utføres av spesialisert personell.

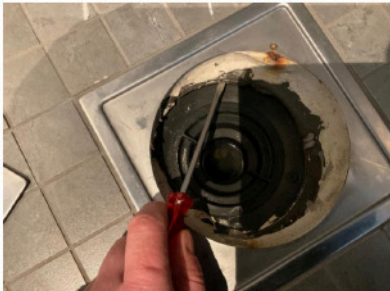
Bildet viser at tettesjikt synes å ha en tett forbindelse til sluk, klemt inn under klemring.

4.1. Avviket lukkes ved å behandle laminatoverflaten med forseglingsveske. Det er ingen umiddelbar fare ved vindu i våtsonen. Dersom våtrommet ved en senere anledning skal renoveres må det tas spesielle hensyn hvordan tettesjikt skal tilsluttes vinduskarm for forskriftsmessig utførelse. Det kan f.eks være at tettesjikt føres helt inn til hovedkarm og fliser eller annet vannbestandig overflate i hele utforingen.

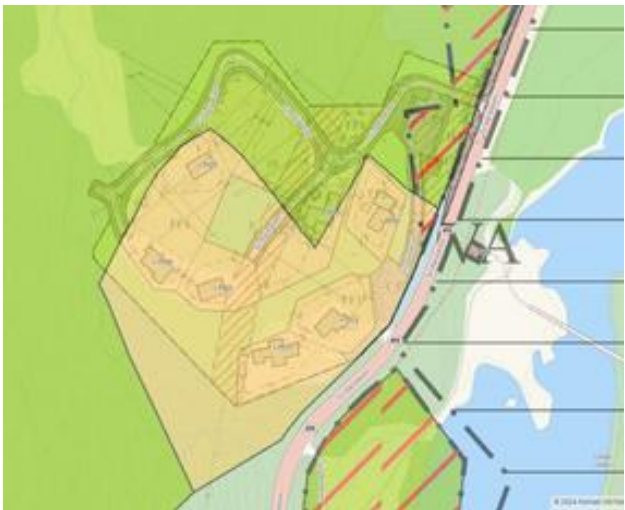
Figur 1: Utsnitt av kommunedelplan nord og forslag til reguleringsendring.

Som utsnittet over viser, er hele planområdet flyttet litt mot nord i forhold til kommuneplanen.

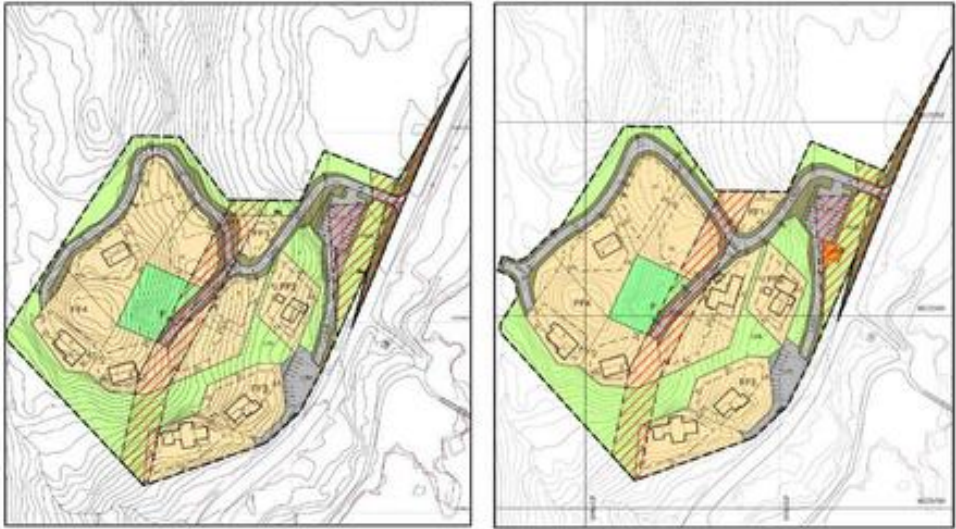
Utsnitt av gjeldende plan Forslag til planendring

Figur 3: Utsnitt av gjeldende reguleringsplan og endringsforslaget

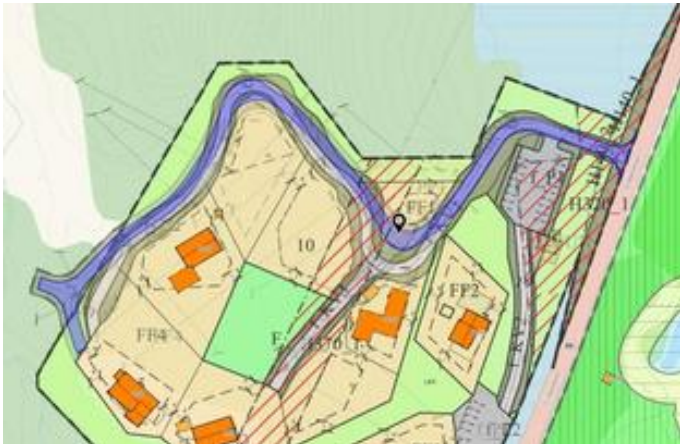
Figur 4. Vei i foreslått endring er uthøvet. Gjeldende plan vises som sammenligningsgrunnlag

Ved endret veiføring er det ved oversendelsen til kommunen lagt ved vegprosjektering. Vegprosjektering datert 21.12.2023 inkluderer Tverrprofiler og lengdeprofil og er utarbeidet av Mellemstrand Anleggsservice.

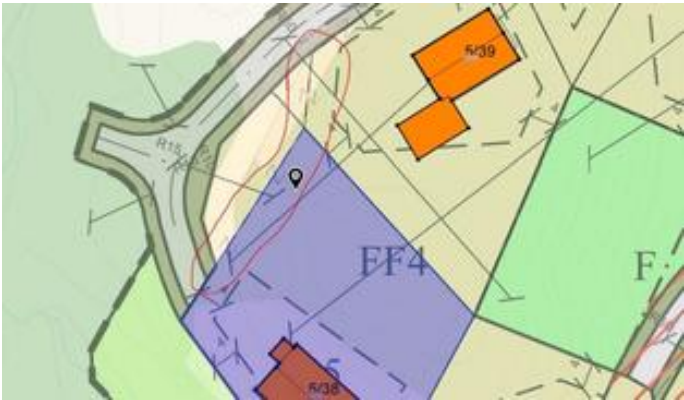
Figur 5: Eiendomsgrense som slettes, vises innenfor rød markering.

Ved flytting av vei, er noe areal som tidligere har vært en del av regulert vei, blitt en del av GB 5/39 og GB 5/38.

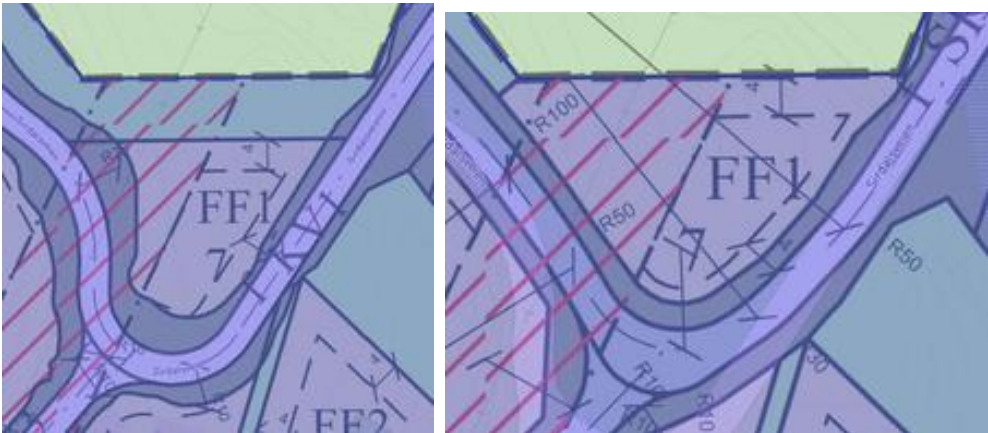
Figur 6: FF1 er utvidet mot nord siden svingen på veien er flyttet litt mot nord

FF1 er justert siden svingen på veien er endret i forslag til endring. Areal regulert LNFR er foreslått endret til fritidsformål. Avstand til eiendomsgrense er 4 meter. Halve tomten inneholder faresone høyspent som gjør tomten liten.

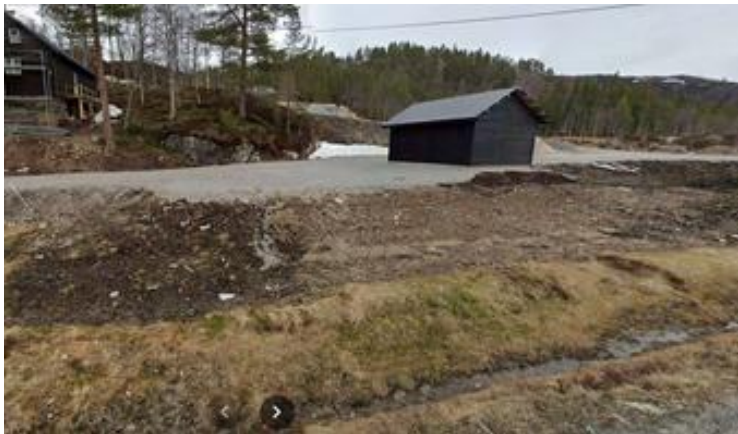
Figur 7: Redskapshus som er ført opp nede ved fylkesveien

Redskapshuset er ført opp i forbindelse med utbygging av hyttefeltet. Helge Thorbjørnsen har i e-post 16.10.2023 redegjort for redskapshuset. Bygget er ment som et sted for lagring av grus/sand, brøyteutstyr og verktøy slik at man kan være mest mulig selvforsynt og ikke må leie tjenesten. I forslag til endring er bygget gitt formålet uthus/naust/badehus. Det er foreslått nye bestemmelser for formålet § 3.5. Ifølge merknad fra fylkeskommunen er det planert ut sør for redskapshuset. Det skal ifølge fylkeskommunen ikke være noe parkering nærmere fylkesveien enn redskapsboden. Parkering skal ifølge planen være på f\_P1 og f\_P2. Det er ikke tillatt med parkering rundt BUN-formålet.

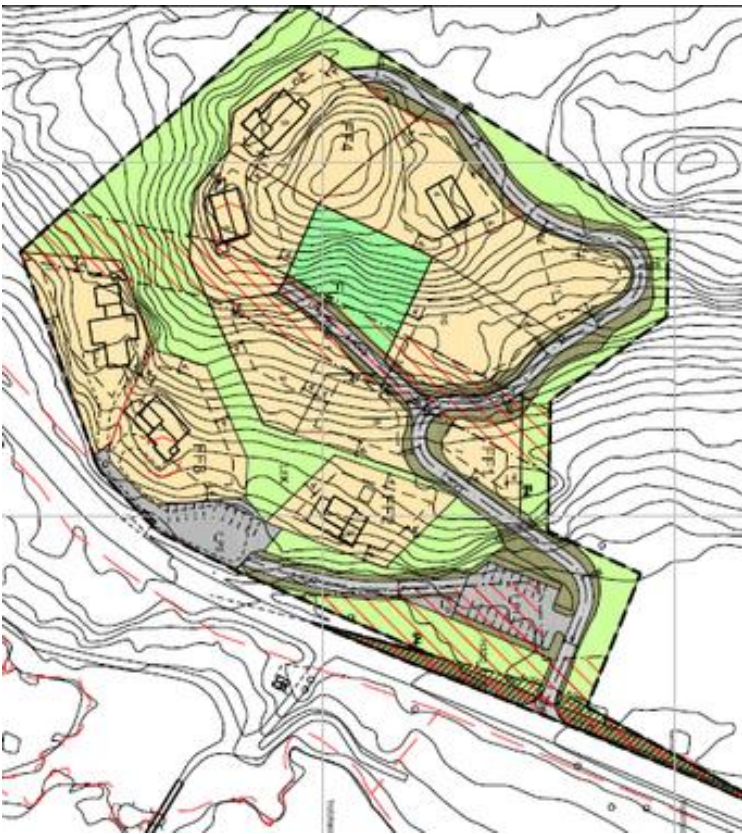
Planområdet omfatter de 6 bebygde hyttetomtene og fortetting med 5 nye tomter. I tillegg viser planen ny kjøreatkomst til feltet og ny og større parkeringsplass i tillegg til den eksisterende parkeringsplassen som fremdeles skal beholdes. Den nye avkjørselen legges på rettstrekning og får god oversikt. Eksisterende avkjørsel skal stenges.

Planen legger til rette for å opparbeide kjørevei frem til alle tomtene, både de eksisterende og de nye. Det er utarbeidet tekniske planer for parkeringsplass og nye veier. Planene er i samsvar med retningslinjene for private helårsveier i hyttefelt. Begge parkeringsplassene, vei KV2 mellom parkeringsplassene og nedre del av KV1 mellom tilknytning til fv.975 og parkeringsplass P1 skal brøytes om vinteren. Etter begrenset høring etter offentlig ettersyn er det gjort en justering av parkeringsplass P2 slik at også tomt 3 får mulighet for kjørbare atkomst til sin tomt. Dette var ikke fanget opp i planen som var utlagt til offentlig ettersyn.

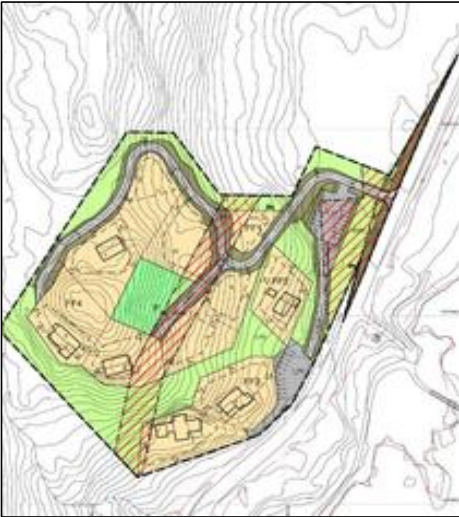
Utsnitt av gjeldende plan

Oppført redskapshus ligger delvis innenfor parkeringsformål og LNF-formål, og det foreslås endring til arealformål bebyggelse og anlegg – BUN, som omfatter redskapshuset. Dette formålet erstatter det eksisterende f\_P, samt noe av LNFR-området.
