KVITEFOSSVEGEN 115

Lys og attraktiv 4-roms leilighet med carport ved alpinanlegget (Ski in-Ski out)

Befaringsdato: 18.12.2025    Rapportdato: 31.12.2025    Oppdragsnr.: 13333-4947    Referansenummer: LY2064  
Foretak: M2 Takst AS

## Tilstandsrapport

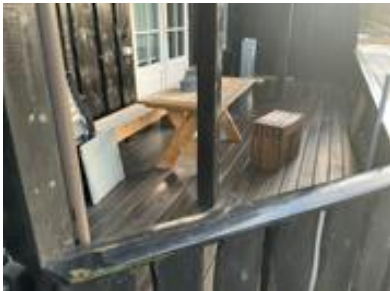
Balkong/terrasse med dekke av terrassebord.

Normalt vedlikehold av terrassebord må påregnes. Med dette menes en årlig vask/rens av bord for å fjerne grønske og evt oppdatering av beis/maling mm.

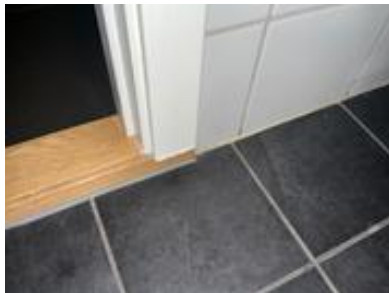
- Det er avvik:
- Noe lokalt fall, men ikke ihht dagens standard.
- Tiltak:
- Vær oppmerksom ved bruk. For å få tilstandsgrad 0 eller 1 må gulvet bygges om, for å få riktig fall til sluk. Det vil imidlertid sjelden være økonomisk rasjonelt som et enkeltstående tiltak. Ved en eventuell renovering, påse at våtrommet bygges med riktig fall til sluk.

#### 1 ETASJE > BAD/VASKEROM

#### TG 2 Overflater Gulv

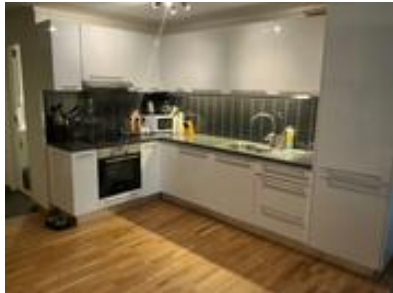
1 etasje > Stue/kjøkken  
Avtrekk,TG2  
Ventilator fungerte OK. Ventilator har som hensikt å fjerne damp og matos fra koking/steking så effektivt som mulig. Godt renhold av komponentene i ventilasjonsanlegget er viktig for å opprettholde kapasiteten, og for å hindre brannfare. Det er spesielt kanaler fra kjøkkenhette som kan være utsatt for tilsmussing. Filter i kjøkkenhetter skal vaskes/skiftes regelmessig.  
Vurdering av avvik:  
- Det er avvik:  
- NorskStandard gir tg2 når det er kullfilter og at luft ikke ledes ut av boligen. Eksempel er ved koking av vann så vil vanddamp holde seg inne i boligen. Videre krever det bytte av kullfilter etc.  
- Tiltak:  
- Ideelt lede viftekanal ut. Evt bruksoppsyn.

#### 1 ETASJE > STUE/KJØKKEN

##### TG 2 Avtrekk

Ideelt lede viftekanal ut. Evt bruksoppsyn.
