AVALDSNESGATA 39

# STORHAUG

## Tilstandsrapport

### TOMANNSBOLIG

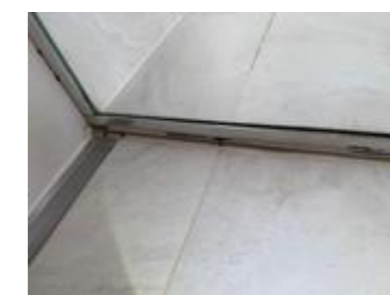
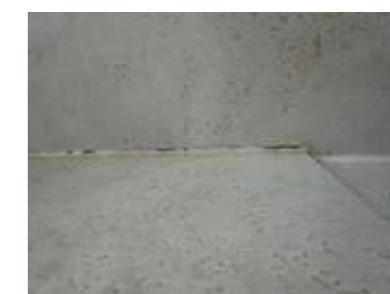
Fugene bør utbedres eller skiftes ut for å hindre vanninntrengning i konstruksjonen.  
Sprekker eller løse fuger kan føre til fuktskader og redusert levetid på gulvet.

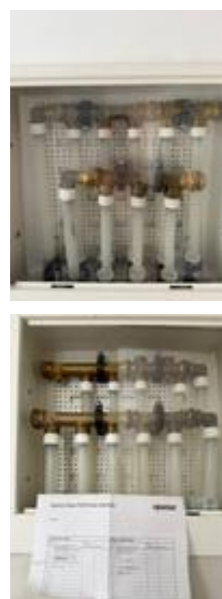
Rørkurser på rør-i-rør systemet bør merkes for å sikre korrekt identifisering og vedlikehold av vannledningene. Manglende merking kan føre til økt risiko for feil ved reparasjoner eller vedlikehold, samt unødvendig tidsbruk og kostnader ved fremtidige arbeider.
