PROAKTIV EIENDOMSMEGLING 2026 - Buggeland 41A - #alltidbedre

**Adresse:** Buggeland 41A, 4324 SANDNES

# Tilstandsrapport

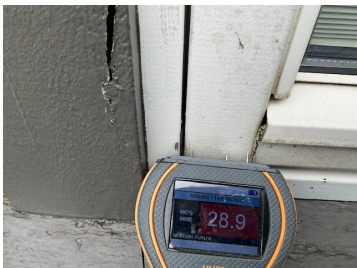
- Trevirket i vinduene har stedvis høyt fuktnivå.

Det ble målt fukttinnhold på 28,9 vektprosent i treverket ved nedre del av vinduskarmen. Dette ligger på grensen til treverkets fibermetningspunkt (ca. 28–30 %), og indikerer svært høy fuktbelastning.

Høyt fuktnivå vindu

Overflatebehandling bør fornyes, og fuktig treverk tørkes ut. Fuktnivået bør følges opp for å se om det reduseres. Dersom treverket ikke lar seg tørke ut eller viser tegn til råte, må vinduer skiftes. Risiko for skade på tilstøtende konstruksjoner kan medføre behov for ytterligere reparasjoner og økte kostnader.

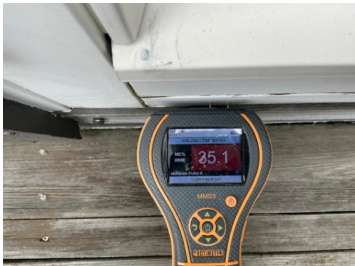
Det er påvist høyt fuktnivå i treverket på terrassedøren, med målt verdi over 30 % vektprosent.

Det ble målt fukttinnhold i treverket i terrassedøren over 30 %, noe som ligger over treverkets fibermetningspunkt og indikerer svært høy fukttilstand med fare for råteskader.

Høyt fuktnivå i terrassedør

Det anbefales nærmere undersøkelse og utbedring for å unngå ytterligere skadeutvikling og redusert levetid på døren.

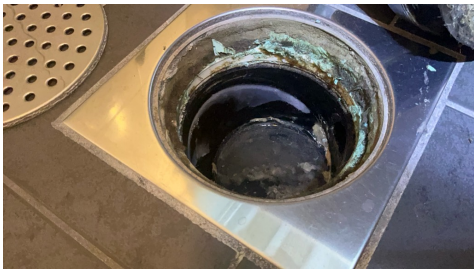
- Det er påvist mangelfull/feil utførelse rundt rørgjennomføringer e.l. som gir fare for fukt i konstruksjonen i våtsone.

Hull etter tidligere installasjoner på vegg i våtsone er tettet med fugemasse. Dette kan medføre økt risiko for fuktinntrengning, da slik tetting ikke nødvendigvis gir tilstrekkelig varig tetthet i våtsonen.

Hjelpesluk

Det bør utføres fagmessig utbedring av tetting rundt rørgjennomføringer og hull etter tidligere installasjoner for å sikre varig tetthet i våtsonen.
