LITRANE 248

**Adresse:** Litrane 248, 5708 VOSS

# Tilstandsrapport

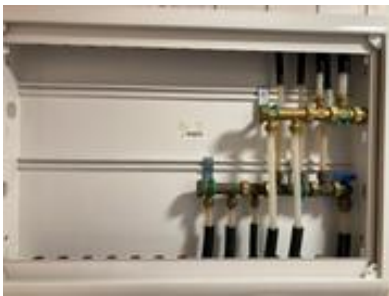
#### TG 1 Vannledninger

Innvendige vannledninger er av plast (rør i rør). Det er besiktiget i rørskap.
