Hytte med nydelig  
beliggenhet. Fantastiske sol-  
og utsiktsforhold

LITRANE 248

Befaringsdato: 29.07.2025    Rapportdato: 07.08.2025    Oppdragsnr.: 18970-1917    Referansenummer: KN4165

### FRITIDSBOLIG

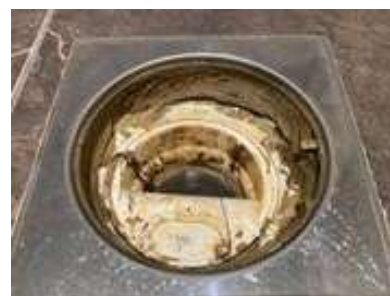
## ETASJE &gt; BAD (6,2 KVM)

Hulltaking er foretatt uten å påvise unormale forhold. Hulltaking er foretatt på soverom vis a vis dusjsone. Fuktivotemåling (vekt%) i konstruksjonen ble målt til 9.  
Målte verdier under 15% er ok - grønt  
Fuktighet over 17 vektprosent øker faren for råte og muggsoppvekst dramatisk. Hvis fuktinnholdet ligger over 20 vektprosent, er allerede muggsoppen dannet.

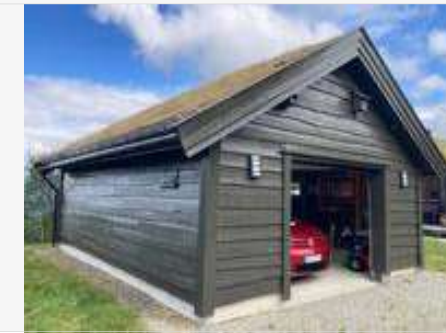
### Garasje

Garasje oppført på ringmur i betong. Vegger i lett bindingsverk med liggjande villmarkskledning som er malt. Tak med w-takstoler, kryssfinerplater, papp og knottplast som er tekka med torv. Leddport i front. Opplegg for stråum.
