Hytte med nydelig  
beliggenhet. Fantastiske sol-  
og utsiktsforhold

LITRANE 248

# Tilstandsrapport

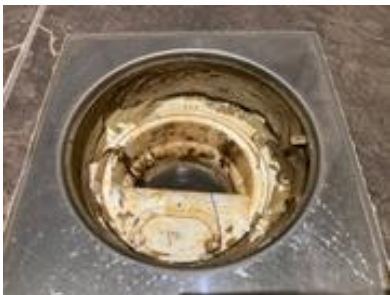
**ETASJE > BAD (6,2 KVM)**

Hulltaking er foretatt uten å påvise unormale forhold. Hulltaking er foretatt på soverom vis a vis dusjsone. Fuktkvotemåling (vekt%) i konstruksjonen ble målt til 9. Målte verdier under 15% er ok - grønt Fukthet over 17 vektprosent øker faren for råte og muggsoppvekst dramatisk. Hvis fuktinnholdet ligger over 20 vektprosent, er allerede muggsoppen dannet.

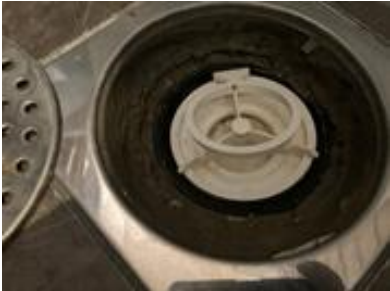
**ETASJE > VASKEROM (1,6 KVM)**

Det er ikke tilfredsstillende membran/tettesjikt på våtrommet. Hvis vaskerommet er lite (under 4 m²), er det en tommelfingerregel og en anbefaling i BVN at hele rommet, inkludert alle vegger, regnes som en våtsone. Dette for å være på den sikre siden, da vann lettere kan spre seg til hele rommet ved en lekkasje eller et uhell

Baset på observasjoner er tettesjikt gitt tilstandsgrad 3 (TG3). Denne vurderingen er gjort med følgende grunnlag: Membran/tettesjikt er ikke tilstede i deler av våtsonen Konstruksjonen har bakenforliggende konstruksjoner som kan bli utsatt for fuktskader

Uten membran/tettesjikt er det høy risiko for at vann trenger gjennom konstruksjonene og kan medføre fuktskader.

- Det er viktig å merke seg at levetiden til en membran varierer basert på kvalitet, installasjon og bruk. Eldre membraner kan bli sprø og sprekke opp, noe som fører til at de mister sin vanntettende funksjon. Dette kan resultere i vannlekkasjer gjennom vegger og gulv og fuktskader.

**Kostnadsestimat: 10 000 - 50 000**

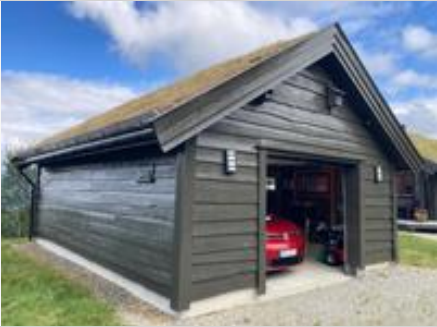
### Garasje

Garasje oppført på ringmur i betong . Vegger i lett bindingsverk med liggjande villmarkskledning som er malt  
Tak med w-takstoler, kryssfinerplater, papp og knottaplast som er tekka med torv  
Leddport i front  
Opplegg for straum

Bygget er ikke tilstandsvurdert ihht Forskrift til avhendingslova og NS3600. Dette er kun en enkel beskrivelse.
