FOSSANE 74

**Adresse:** FOSSANE 74, 5132 NYBORG

# Tilstandsrapport

### SELVEIER REKKEHUS

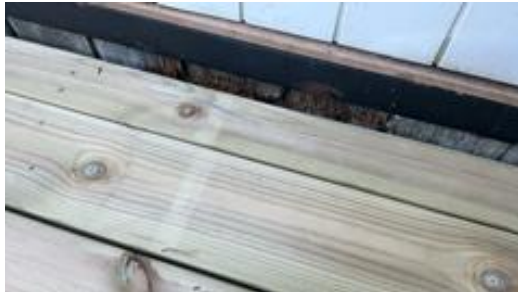
- Det er påvist betydelige råteskader i bordkledningen.

- Råteskader i bordkledningen vil fortsette å utvikle seg både i tilleggende bordkledning og til bakenforliggende veggkonstruksjon, dersom en ikke foretar tiltak.
- Råteskadet trekledning må skiftes ut.

Skadet bordkledning erstattes med ny.

Kostnadsestimat: Under 20 000

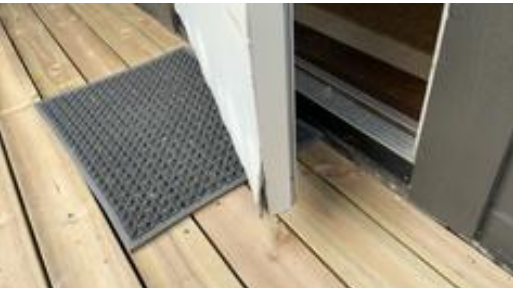
- Karmene i dører er værslitte utvendig og det er sprekker i trevirket.

Hovedytterdør har svelleskade på nedre del av utvendig overflate.

Svelleskade på hovedytterdør må repareres eller alternativt skifte ut dør.

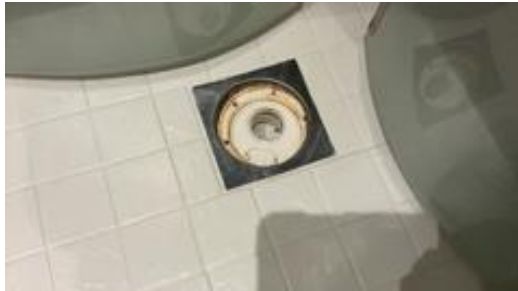
Plastsluk i gulv i dusjsone

- Det er viktig å merke seg at levetiden til en membran varierer basert på kvalitet, installasjon og bruk. Eldre membraner kan bli sprø og sprekke opp, noe som fører til at de mister sin vanntettende funksjon. Dette kan resultere i vannlekkasjer gjennom vegger og gulv og fuktskader.
- Overvåk tilstanden jevnlig. For å få tilstandsgrad 0 eller 1 må tettesjiktet skiftes ut, men tidspunktet for når dette er nødvendig er vanskelig å si noe om.

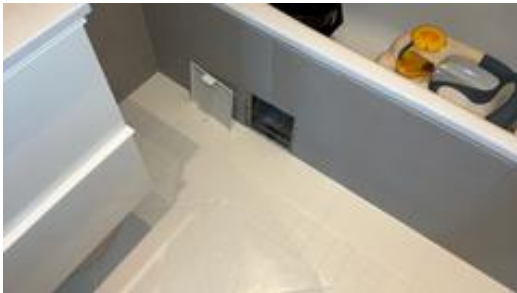
sekundærsluk i gulv under badekar.

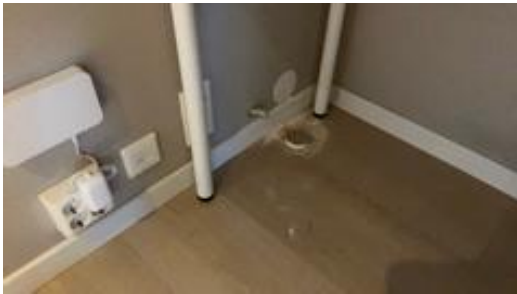
Hulltaking er foretatt uten å påvise unormale forhold. Hulltaking er foretatt ved/i hall bak dusj. Fuktkvotemåling (vekt%) i konstruksjonen ble målt til grønn sone/ tørr.

Sted for hulltaking.

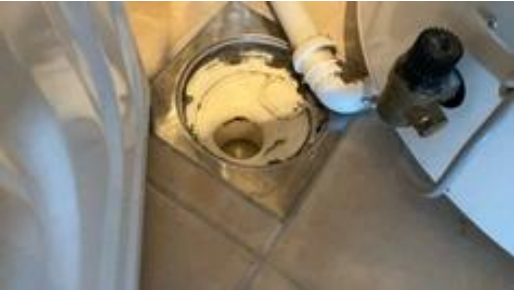
Plastsluk i gulv

- Det er viktig å merke seg at levetiden til en membran varierer basert på kvalitet, installasjon og bruk. Eldre membraner kan bli sprø og sprekke opp, noe som fører til at de mister sin vanntettende funksjon. Dette kan resultere i vannlekkasjer gjennom vegger og gulv og fuktskader.
- Overvåk tilstanden jevnlig. For å få tilstandsgrad 0 eller 1 må tettesjiktet skiftes ut, men tidspunktet for når dette er nødvendig er vanskelig å si noe om.

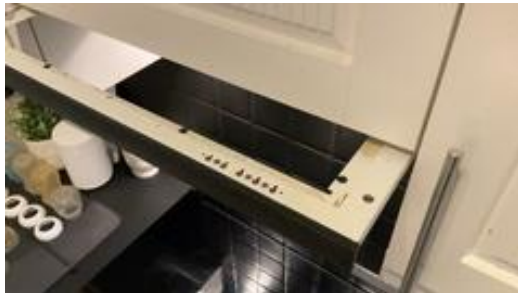
Glassplate og anvisning for betjeningspanel mangler.

Glassplate og anvisning for ventilator må monteres. Sjekk med Flexit om del kan skaffes.

Kostnadsestimat: Under 20 000

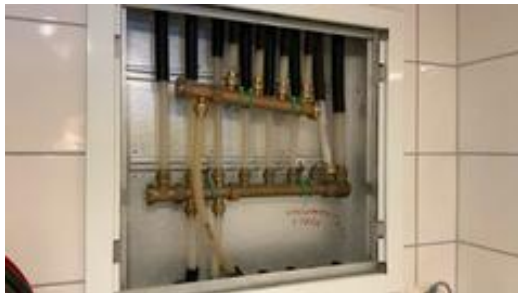
Innvendige vannledninger er av plast (rør i rør). Det er besiktiget i rørskap på vaskerom.

Vannfordelingsskap på vaskerom.

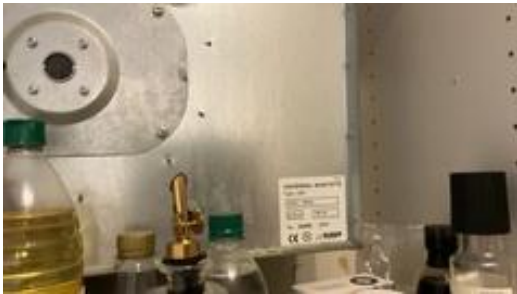
Type universal skapvifte fra Flexit montert i skap over ventilator på kjøkken.

Anbefaler service på viften.

Kostnadsestimat: Under 20 000

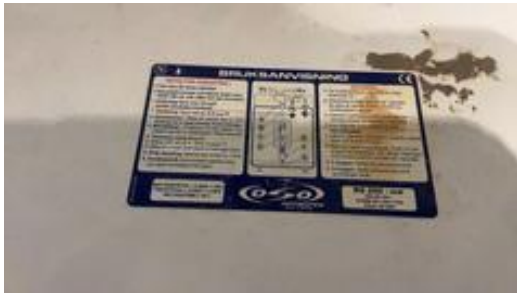
Bereders etikett.

- Det bør etableres tilfredsstillende el-tilkobling etter gjeldende forskrift.
- Det er ikke behov for utbedringstiltak siden tanken fungerer i dag, men ut ifra alder kan skader plutselig oppstå på eldre tanker.

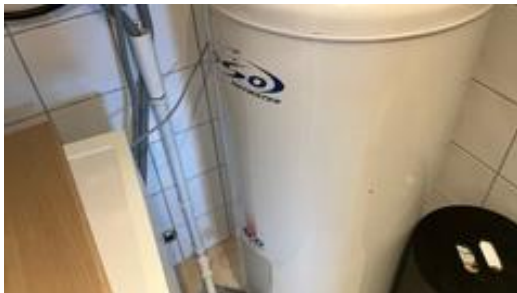
Bereder plassert på vaskerom.
