EIKHAUGEN 59

# ARNATVEIT

Familievennlig enderekkehus med flott hage | 2 moderne bad | Utestue  
18 m² og solrik altan | Garasje |

**Adresse:** Eikhaugen 59, 5262 ARNATVEIT

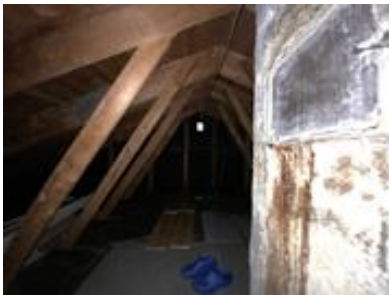
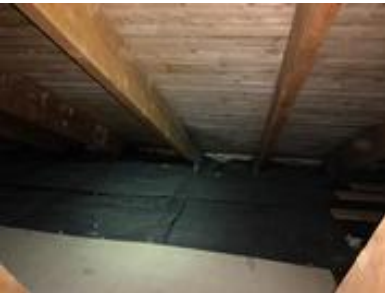
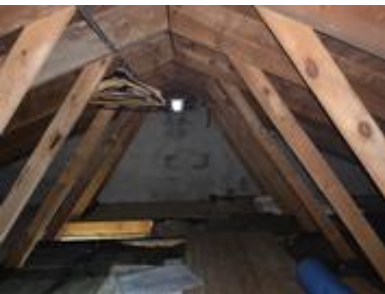
Siden taket (takkonstruksjon, taktekking og skorstein) kun er observert fra bakkenivå, er vurderingen begrenset av dette. Det er ikke sikkerhetsmessig forsvarlig å bevege seg ut på taket eller observere fra stige. Selv om det ikke er avdekket skader under befaringen, betyr ikke dette at det ikke foreligger skader som en besiktigelse på taket kan avdekke. Vær oppmerksom på denne risikoen. En undersøkelse av taket kan utføres av en fagperson under tilstrekkelige sikkerhetsforhold.

**Beskrivelse**  
Plassbygget takkonstruksjon, med sutaksbord.

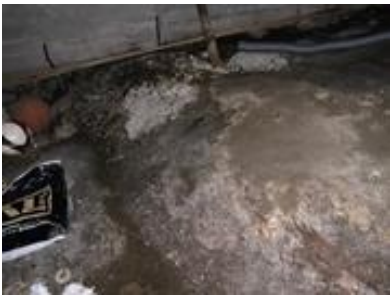
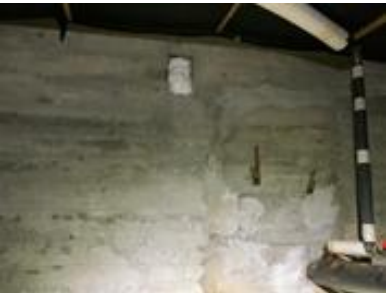
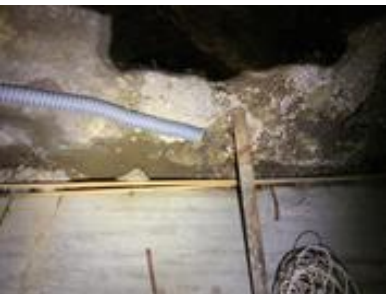
- Det er stedvis påvist fuktnivå som tilsier at konstruksjonen kan ha fuktskader.

- Forhøyet fuktnivå kan føre til utvikling av fuktskader, mugg og råte over tid.
- Overvåk konstruksjonen jevnlig. Avviket kan medføre behov for tiltak, men bør observeres over tid.

Fukt på grunn og høye fuktverdier i krypkjeller. Det er plassert en avfukter i krypkjeller.

Krypekjeller er en kjent risikokonstruksjon. Det må foretas regelmessige kontroller av krypkjeller.

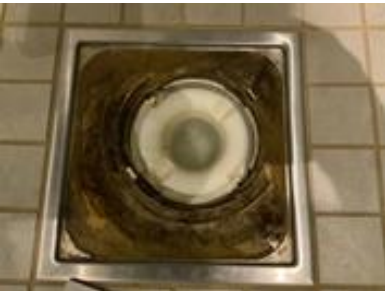
Klemming og membran er synlig i plastsluk. Vanntette sjikt i våtrom er skjult bak overflatekledninger og kan derfor ikke inspiseres visuelt.

Årstall: 2016      Kilde: Eier

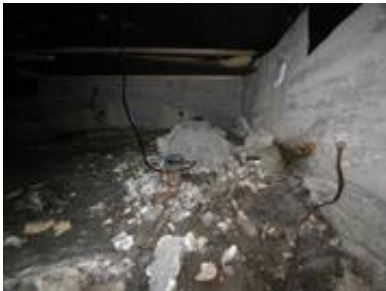
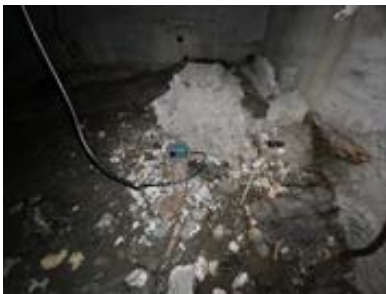
#### 2. ETASJE > BAD

- Konsekvensen er at membranens tilstand og tetthet er usikker som følge av alder og manglende dokumentasjon, noe som øker risikoen for skjulte fuktskader og kan medføre behov for nærmere undersøkelser og eventuell rehabilitering av våtrommet.

Membran i badet er ca 17 år gammel. Over halvparten av normal levetid er oppbrukt.

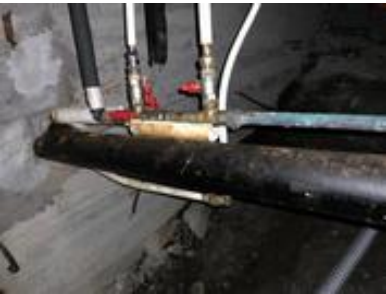
#### TG 2 Oljetank

- Eldre vannledninger har økt risiko for svikt, med fare for lekkasjer og vannskader.
- Eldre støpejernsledninger har økt risiko for korrosjon, sprekker og lekkasjer, som kan føre til redusert kapasitet og driftsproblemer.
- Det er ikke behov for utbedringstiltak siden anlegget fungerer i dag, men ut ifra alder kan skader plutselig oppstå.

Tilstandsgrad 2 er gitt på grunn av at mer enn halvparten av forventet brukstid er oppbrukt på utvendige vann- og avløpsledninger.
