EIKHAUGEN 59

# ARNATVEIT

**Adresse:** Eikhaugen 59, 5262 ARNATVEIT

# Tilstandsrapport

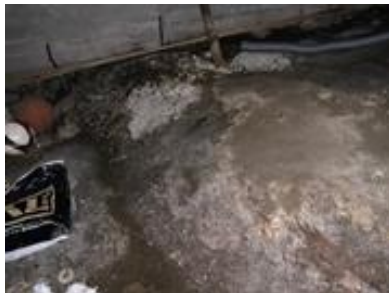
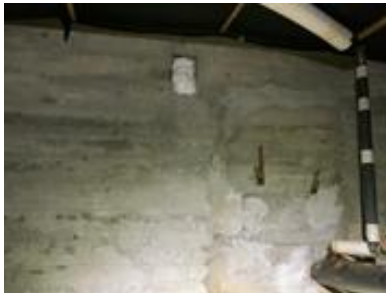
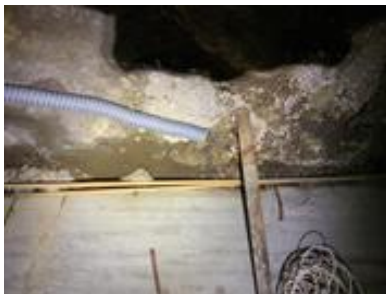
- Det er stedvis påvist fuktnivå som tilsier at konstruksjonen kan ha fuktskader.

- Forhøyet fuktnivå kan føre til utvikling av fuktskader, mugg og råte over tid.
- Overvåk konstruksjonen jevnlig. Avviket kan medføre behov for tiltak, men bør observeres over tid.

Fukt på grunn og høye fuktverdier i krypkjeller. Det er plassert en avfukter i krypkjeller.

Krypekjeller er en kjent risikokonstruksjon. Det må foretas regelmessige kontroller av krypkjeller.

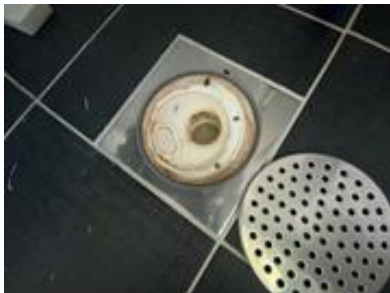
Sokkelen til dusjveggen er tett. Ved vannsøl, eller eventuell lekkasjer utenfor dusjvegg, vil vann renne ut dør før det renner til sluk.

Membran i badet er ca 17 år gammel. Over halvparten av normal levetid er oppbrukt.

Våtrommet fungerer med dette avviket, men det bør etableres åpning i sokkel til dusjvegg.
