RINGSTADSÆTRA 36

Befaringsdato: 01.12.2025

Rapportdato: 15.12.2025

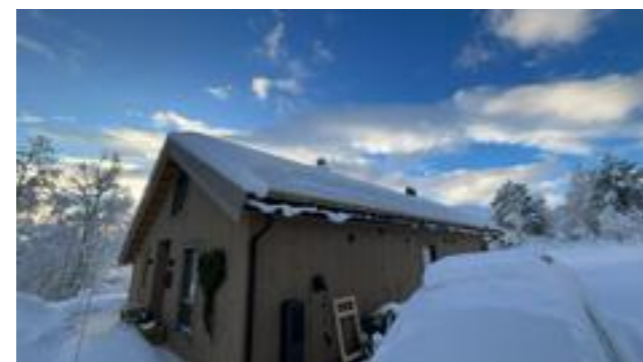
Taket er snødekt, og det er stedvis synlig pappduk under snøen. Siden taket (takkonstruksjon, taktekking og skorstein) kun er observert fra bakkenivå og taket var snødekt, er vurderingen begrenset av dette. Det er ikke sikkerhetsmessig forsvarlig å bevege seg ut på taket eller observere fra stige. Selv om det ikke er avdekket skader under befaringen, utelukker ikke dette at det kan foreligge skader som en nærmere undersøkelse på taket kan avdekke. Vær oppmerksom på denne risikoen. En undersøkelse av taket kan utføres av en fagperson under tilstrekkelige sikkerhetsforhold.

Taket var snødekt under befaringen.

- Det må legges torv på taket i henhold til gjeldende leggeanvisning og anbefalinger for å oppfylle kravene til ferdigattest.

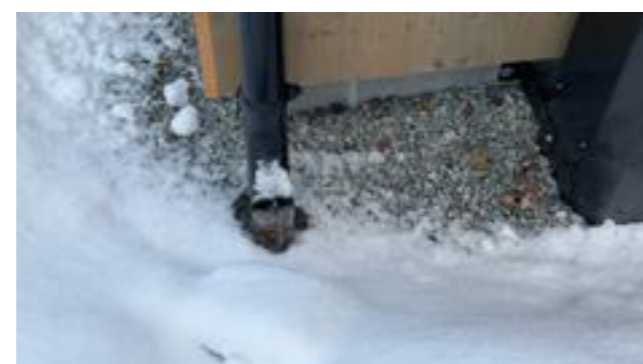
Nedløp renner ut ved yttervegg.

- Det bør etableres tilfredsstillende bortledning av vann fra taknedløp ved grunnmur for å unngå fuktbelastning og potensiell skade på grunnmur og omkringliggende konstruksjoner. Manglende tiltak kan føre til belastning og redusert levetid på bygningsdeler.

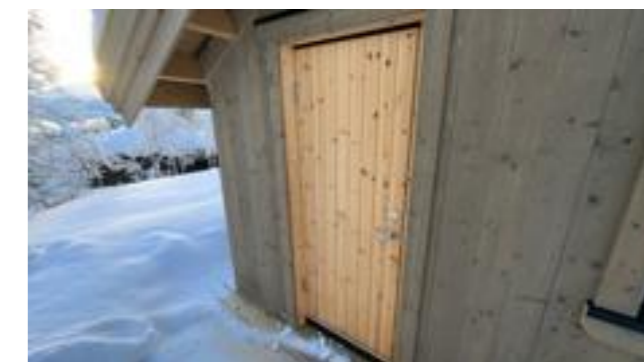
Døren inn til utvendig bod.

- Døren inn til boden bør overflatebehandles for å beskytte treverket mot fukt.
- Manglende behandling kan føre til redusert levetid og økt risiko for skader på døren.

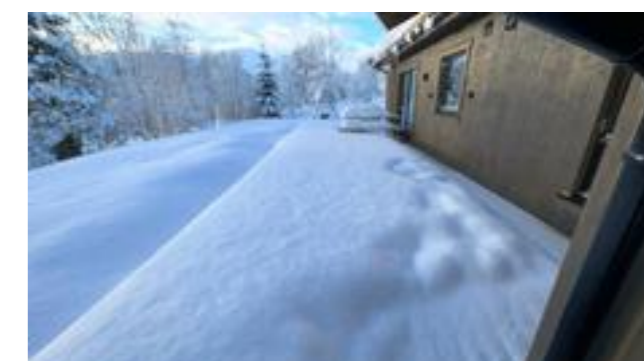
Snødekt terrasse

- Det bør foretas nærmere undersøkelser av terrassen når den er snøfri, for å avdekke eventuelle skader eller avvik som ikke er synlige nå. Manglende vurdering kan medføre at skjulte feil eller skader ikke oppdages, noe som kan føre til økte utbedringskostnader eller redusert levetid på konstruksjonen.

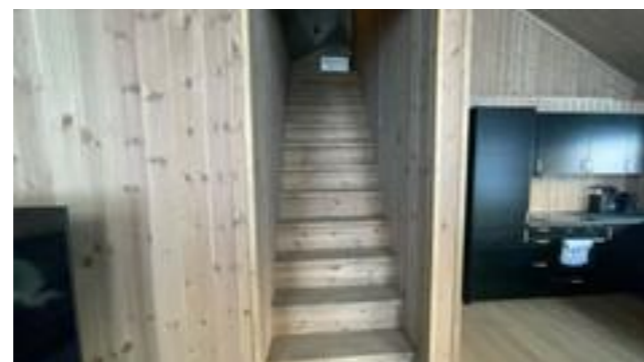
- Innvendige trapper: Det mangler en håndløper på vegg i trappeløpet. Det er liten frihøyde i trappeløp. Trappen er nokså bratt og lite egnet for trapp mellom boligrom. Det gjøres oppmerksom på at det ikke stilles krav til trappen som fører opp til rom som ikke er måleverdige.

Trappen opp til loft som ikke er målbart.

- Det bør vurderes å montere håndløper og eventuelt gjøre lokale tiltak for å bedre sikkerheten i trappeløpet, selv om det ikke stilles krav til trappen.
- Konsekvensen av manglende håndløper, lav frihøyde og bratt trapp er økt risiko for fall og personskade ved bruk.

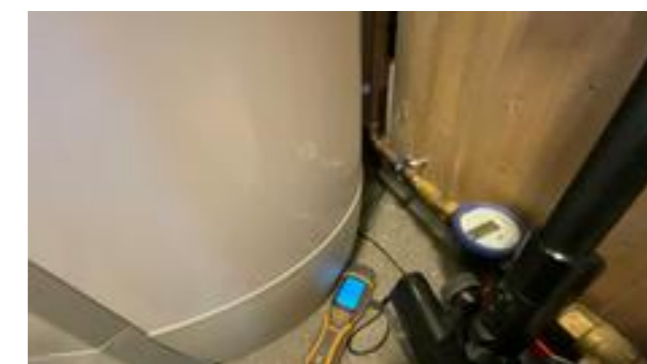
Det er foretatt én fuktmåling i tilstøtende rom, nærmest mulig dusjsonen/ våtsonen. Det er åpnet inn i vegg bak varmtvannsbereider og det er her det er foretatt fuktmåling. Det ble målt 7 vektprosent fuktighet i trevirke. Vektprosent blir gradert slik:

- Tørr: Under 11,9%
- Akseptabel: 12-15,9 %
- Fuktig: 16-19,5 %
- Meget fuktig: 19,6-27 %
- Vått: Over 27%

Fuktmåling er foretatt bak varmtvannsbereider.

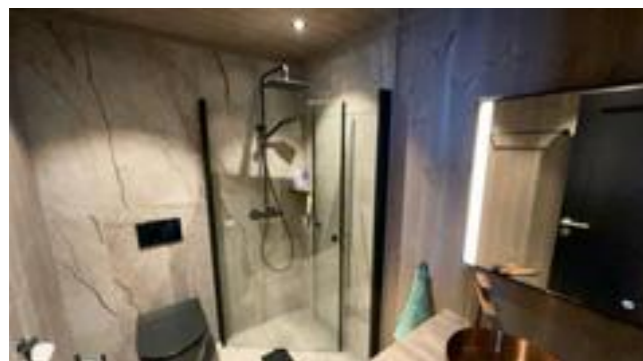
Det er en kombinasjon av fliser og panel i våtsonen.

- Panel i våtsonen bør fjernes og erstattes med egnet, fuktbestandig materiale for å redusere risikoen for fuktskader i konstruksjonen.
- Manglende tiltak kan føre til at vann trenger inn i veggkonstruksjonen, noe som kan gi følgeskader over tid.

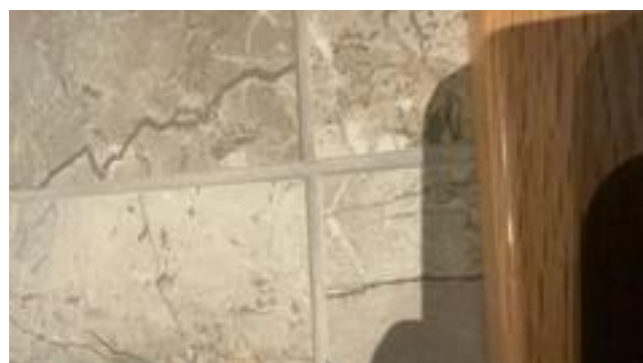
- Det er påvist at flisfuger har riss/sprekker.

- Det er ett riss i flisfuge ut mot døren inn til badet.

- Slike riss/sprekker kan indikere bakenforliggende fuktskader, og konstruksjonen bør observeres jevnlig for å vurdere utvikling.

Ut mot døren inn til badet er det registrert riss i flisfuge.

- Fugen bør utbedres, og området bør følges opp jevnlig for å avdekke eventuell videre utvikling av skader. Riss i flisfuger kan føre til fuktinntrengning og påfølgende skade på underliggende konstruksjoner.

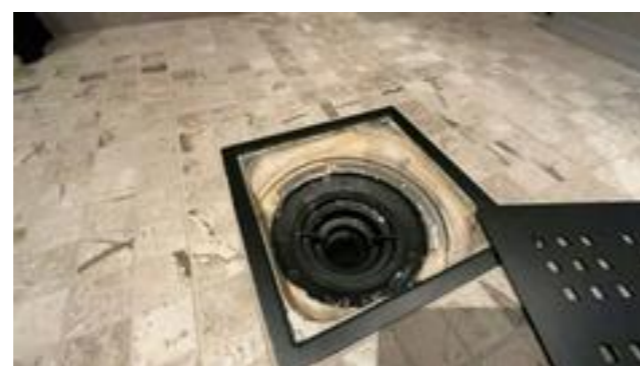
ETASJE > BAD (VED SOVEROM)

- Tørt: Under 11,9%
- Akseptabel: 12-15,9 %
- Fuktig : 16-19,5 %
- Meget fuktig: 19,6-27 %
- Vått: Over 27%

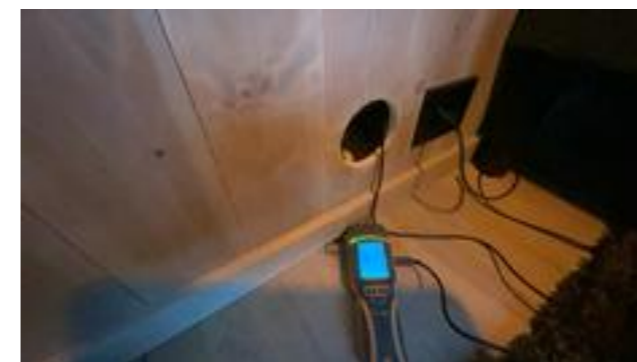
ETASJE > BAD (HOVED)

Utett bak vask.

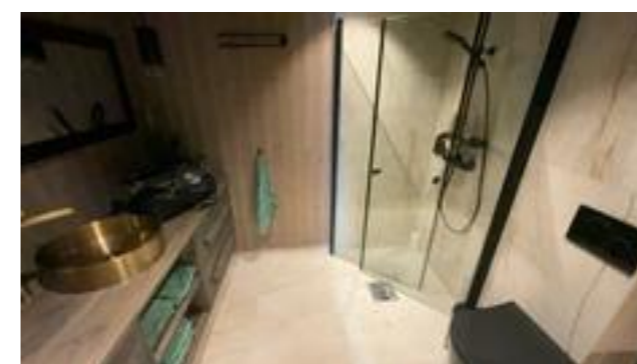
Det er en kombinasjon av fliser og panel i våtsonen.

- Panel i våtsonen bør fjernes og erstattes med egnet, fuktbestandig materiale for å redusere risikoen for fuktskader i konstruksjonen.
- Manglende utbedring kan føre til at vann trenger inn i veggkonstruksjonen, noe som kan gi følgeskader over tid.

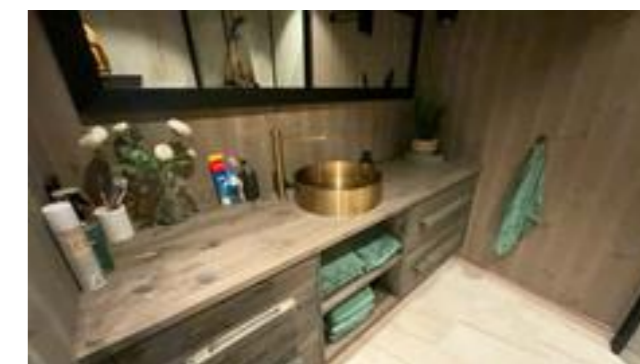
Utett våtsone.

- Det bør etableres tilfredsstillende membran eller tettesjikt i hele våtsonen, inkludert bak panel, for å sikre at konstruksjonen er beskyttet mot fuktskader.
- Manglende eller utilstrekkelig membran medfører økt risiko for vanninntrengning og påfølgende skader på bygningskonstruksjonen, spesielt der det benyttes panel og hvor festeordninger kan ha punktert eventuell membran.
- Kostnadsestimat gjelder utskiftning i våtsonen ved bruk av våtromsplater. Dette fordrer at man klarer å ivareta overgangen mellom membran og våtromsplate, og at denne er tett.

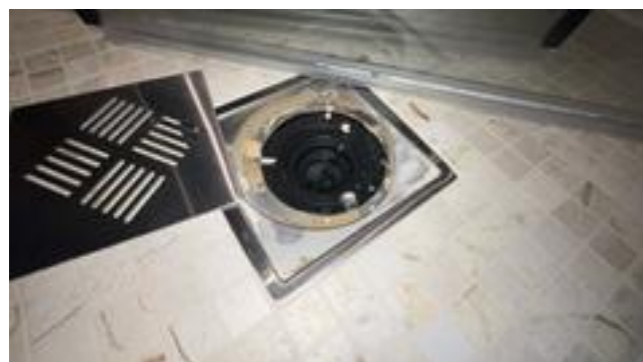
ETASJE > BAD (HOVED)

Det er foretatt én fuktmåling i tilstøtende rom, nærmest mulig dusjsonen/ våtsonen. Hullboringen er utført fra soverom. Dette er ikke best egnet plassering, men den nærmeste tilgjengelige. Det ble målt 7 vektprosent fuktighet i trevirke. Vektprosent blir gradert slik:

- Tørt: Under 11,9%
- Akseptabel: 12-15,9%
- Fuktig : 16-19,5%
- Meget fuktig: 19,6-27%
- Vått: Over 27%

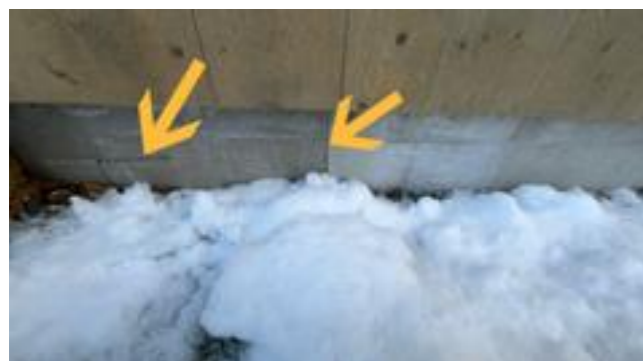
- Grunnmur og fundamenter: Mellom elementene mangler det fuge eller plastlist. Det er observert en skade i grunnmurselement.

Ikke tett mellom elementene og det er en skade.

- Det bør etableres fuger eller plastlist mellom elementene for å hindre inntrenging av fukt.
- Skaden i grunnmurselementene bør utbedres for å forhindre ytterligere forringelse av konstruksjonen.
- Manglende utbedring kan føre til økt risiko for fuktskader, redusert levetid på konstruksjonen.
