## 1-roms selveierleilighet i 1. etasje

APOLLOVEIEN 23G

Leilighet i underetasjen  
Apolloveien 23 G, 1734 HAFSLUNDSØY  
SARPSBORG kommune  
gnr. 2096, bnr. 208, snr. 2

Befaringsdato: 15.12.2025    Rapportdato: 28.12.2025    Oppdragsnr.: 15333-1919    Referansenummer: AZ4351  
Autorisert foretak: Vestre Vei Eiendom AS    Sertifisert Takstingeniør: Tom Gjerlaugsen

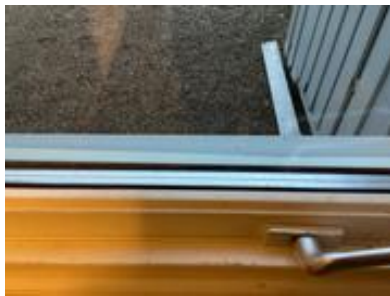
#### Vinduer

Bygningen har malte trevinduer med 2-lags glass. Vanlig elde og bruksslitasje ut fra alder.

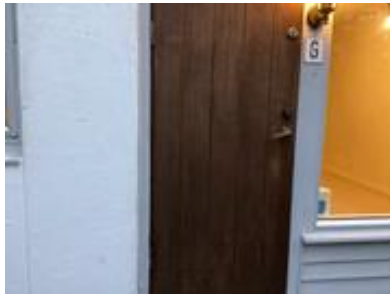
#### Dører

Eldre utgangsdør.

Tidspunktet for utskifting av dører nærmer seg.

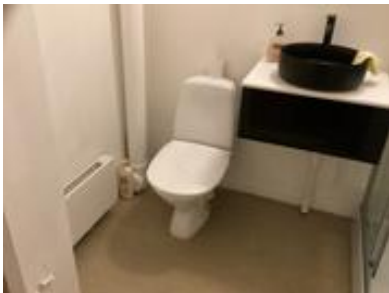
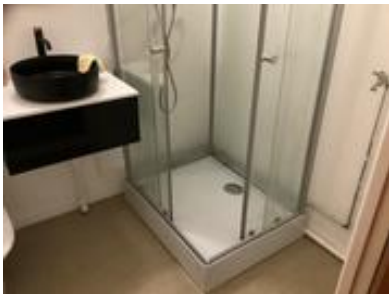
#### LEILIGHET > BAD

- Våtrommet må totalrenoveres. Alle forhold med tettesjikt, våtsone, sluk m.m. må dokumenteres.

Kostnadsestimat: 200 000 - 500 000

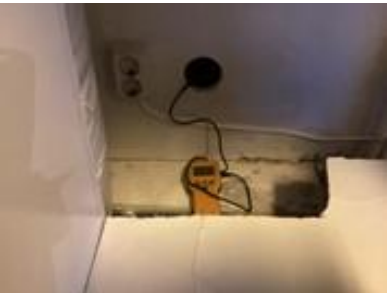
#### Tiliggende konstruksjoner våtrom

Hulltaking er foretatt uten å påvise unormale forhold.  
Hulltaking er ingen garanti for at det ikke er fukt eller svikt i konstruksjoner, men en indikasjon på at det fremstår normalt i området der hulltaking er utført. Målt med Protimeter MMS, målt vektprosent i tre til en fuktighet. 8 % på befaringsdagen

Når våtrommet fornyes, må det påregne og fjerne alle overflater med plater inn til mur/stender verk.

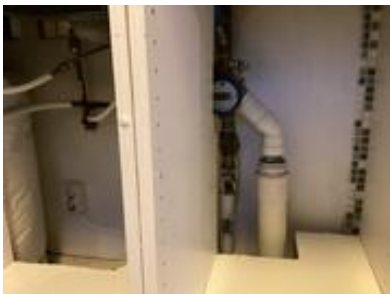
#### Avløpsrør

Det er eldre røropplegg

- Det er ikke behov for utbedringstiltak siden anlegget fungerer i dag, men ut ifra alder kan skader plutselig oppstå på eldre anlegg.
- I forbindelse med oppgradering av våtrom vil det være naturlig med utskifting av rør.
