En enebolig helt  
utenom det vanlige

ØKERNVEIEN 219B

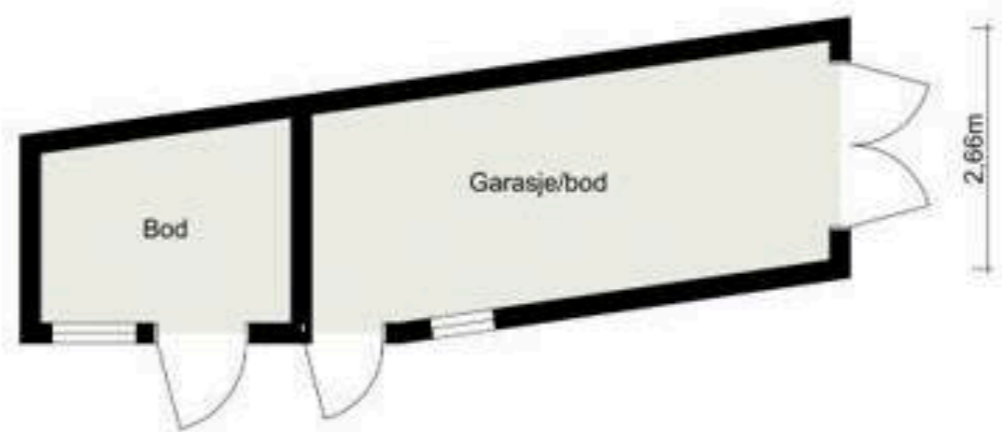
Enkelgarasje: ca. 2,66 x 5,1m (døråpning 2,46m) og dobbelgarasje: ca. 6,3m x 5,1m

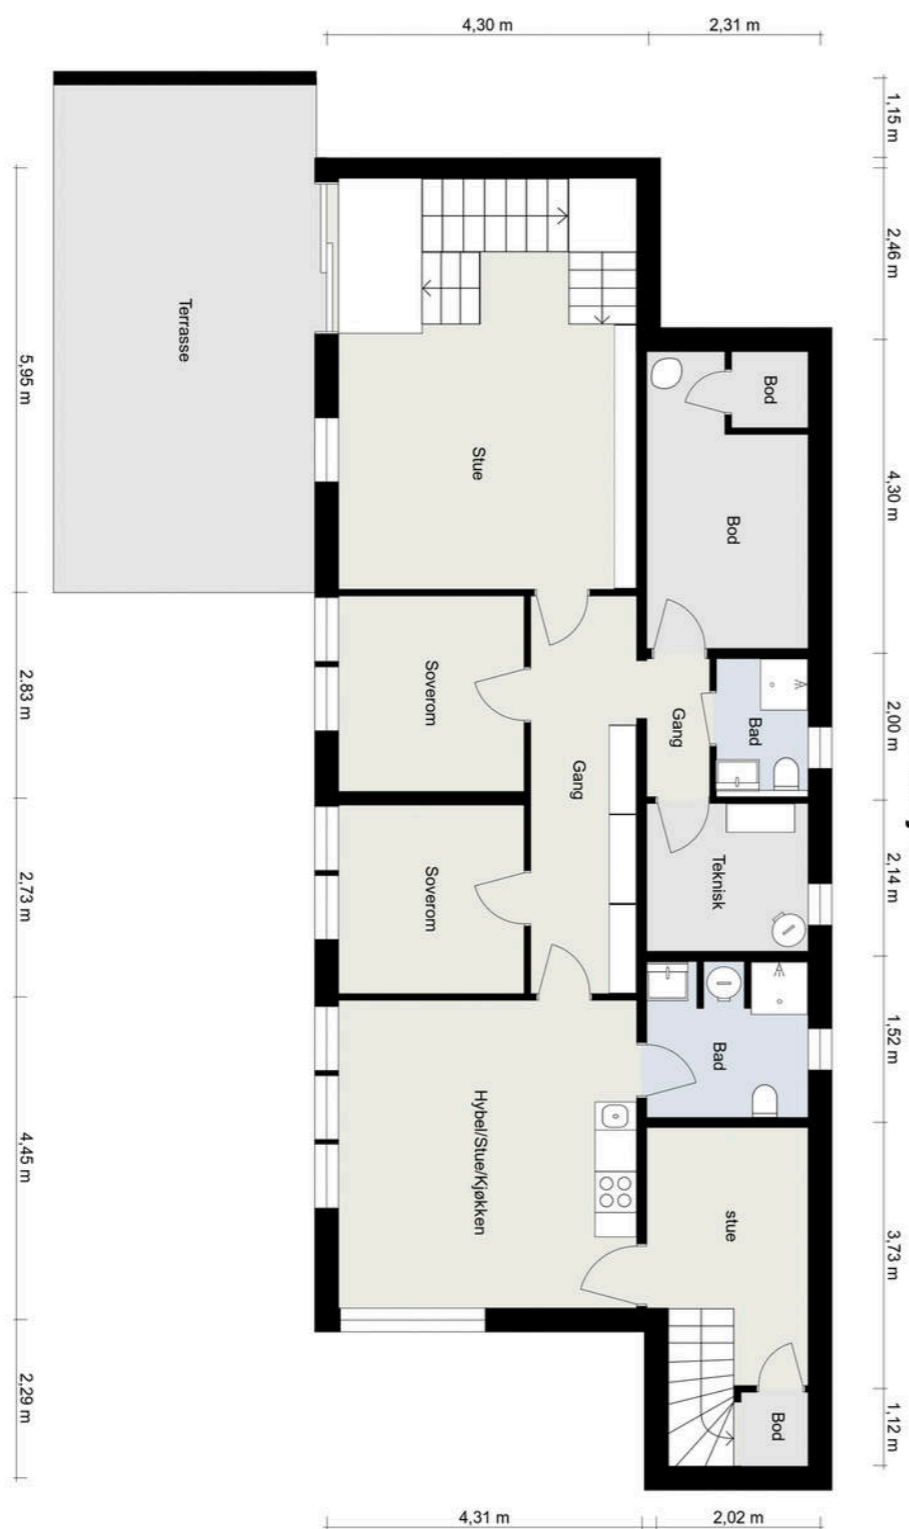
Økernveien 219 B  
U. Etasje

TEGNET AV NORGES TAKST AS  
VÆR OPPMERKSOM PÅ AT DETTE ER EN ILLUSTRASJON AV BOLIGENS PLANLØSNING MED OMTRENTLIGE MÅL.  
FAKTSKE MÅLINGER PÅ STEDET KAN AVVIKE OG MALENE ER IKKE JURIDISK BINDENDE.

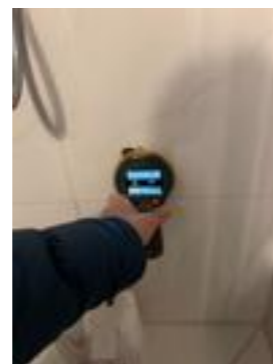
Fuktsøk: Det ble dog foretatt enkle søk etter fukt i vegger med fuktindikator Protimeter MMS2.

Måler viste ikke indikasjon på unormale fuktverdier.

Ingen unormale utslag med fuktindikator på dusjvegger

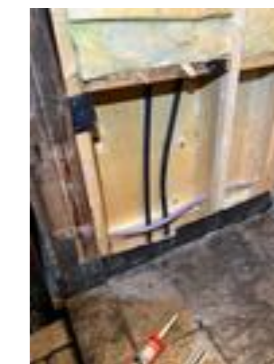
Hulltaking er foretatt uten å påvise unormale forhold. Hulltaking er foretatt ved/i åpen vegg bak dusj på bilder.

Åpen vegg uten tegn til skade bak dusjsone

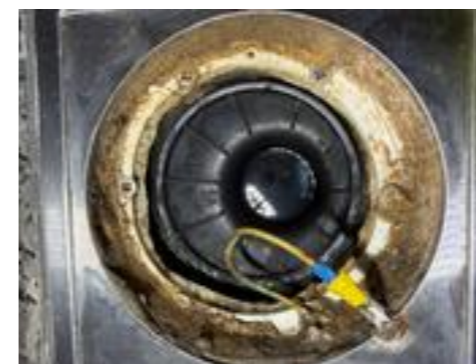
Sluk i dusjsone.

- Det er viktig å merke seg at levetiden til en membran varierer basert på kvalitet, installasjon og bruk. Eldre membraner kan bli sprø og sprekke opp, noe som fører til at de mister sin vanntettende funksjon. Dette kan resultere i vannlekkasjer gjennom vegger og gulv og fuktskader.
- Feil montering av sluk og klemring øker risikoen for vannlekkasjer. Dette kan føre til fuktskader i underliggende konstruksjoner.

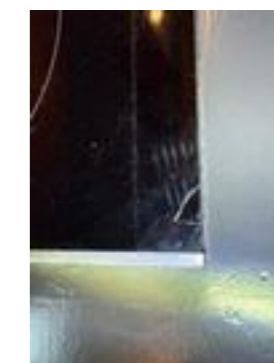
- Det er påvist skader på overflater/kjøkkeninnredning utover normal slitasjegrad.

Det bemerkes sprekke i hjørne på platetopp. Bruksslitasje i kumskapet. Bunnplate.

Det bemerkes sprekke i hjørne på platetopp.

- Det må påregnes lokal utbedring/utskiftning.

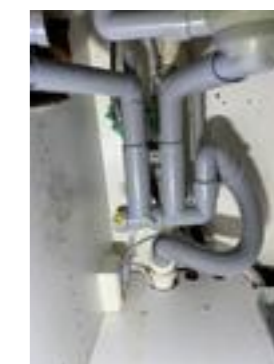
Rørøpplagg i kjøkkenbenk

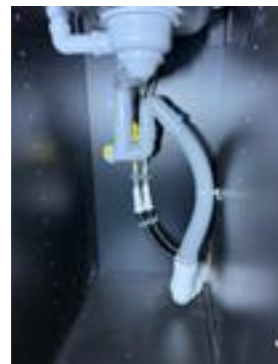
- Det er ikke påvist tegn på at det er montert lekkasjedeteksjon ved oppvaskmaskin/oppvaskkum, dette er et krav på kjøkkenet ut ifra alder. Manglende komfyrvakt.

Røropplegg i kjøkkenbenk, hybel

- Det bør monteres lekkasjedeteksjon ved oppvaskmaskin/oppvaskkum. Samt komfyrvakt.

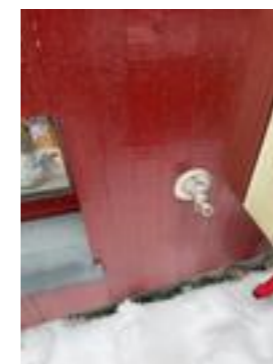
Frostfri utekran. (kan dryppe ved bruk)

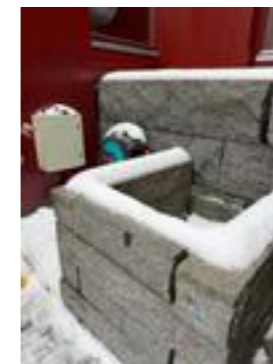
Nedbygget avløpspumpe

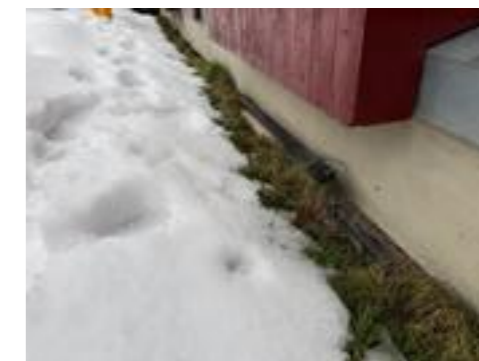
Fuktsikring og drenering: Deformert/vridd topplatt langs grunnmur. Vann i drenerør fra tak klarte ikke ta unna på befaringsdagen.

Deformert/vridd topplist langs grunnmur.

Bør utbedres da vann kan lettere renne bakom topplist og skape innvendige fuktproblemer.
