Nydelig leilighet

HANSMARKA 1

Befaringsdato: 23.03.2026 Rapportdato: 10.04.2026 Oppdragsnr.: 20923-1431 Eiendomsverdi ref nr: TS1153

Tilstandsrapport

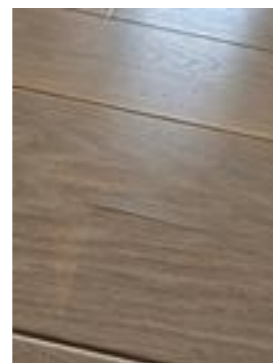
- Kunde har i etterkant av befaringen observert sprekk i to parkettbord under vask av leiligheten.

- Sprekkene bør utbedres eller følges opp for å unngå ytterligere skade på parketten og redusere risikoen for forverring av skaden. Årsak er ikke kjent.

Eier har i etterkant observert en sprekk i ett parkettbord. Bildet er mottatt av eier.

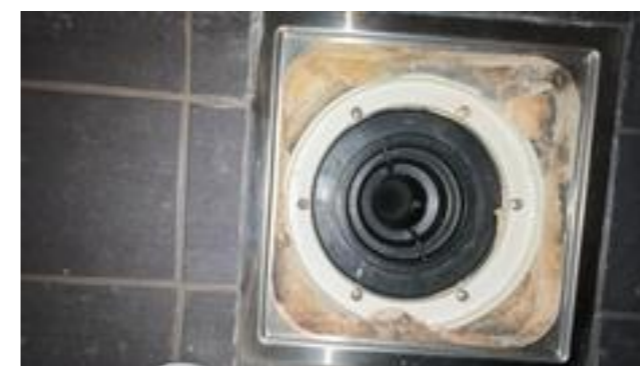
Det er plastsluk og smøremembran med dokumentert utførelse.

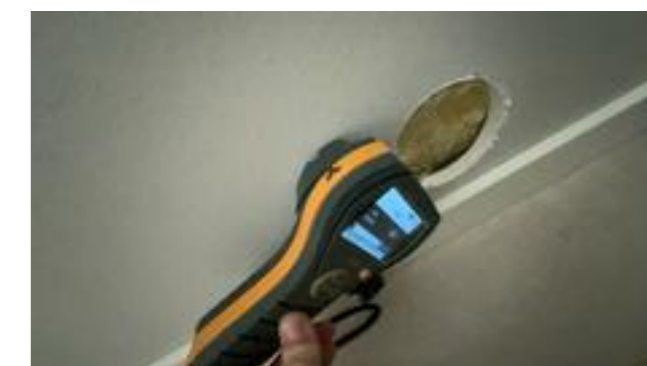
Det er foretatt fuktmålinger i tilstøtende rom, nærmest mulig dusjsonen/ våtsonen. Dusjsonen ligger mot fellesgang og naboileilighet og det er derfor foretatt hullboringen er utført fra soverom, bak våtsonen til vasken. Veggene er bygget opp av slikt materiale som ikke er egnet til måling med piggelektrode. Det er foretatt en visuell kontroll og manuell inspeksjon inne i veggene. Det er ikke observert unormale forhold.

Det er foretatt overflatesøk og visuell kontroll.

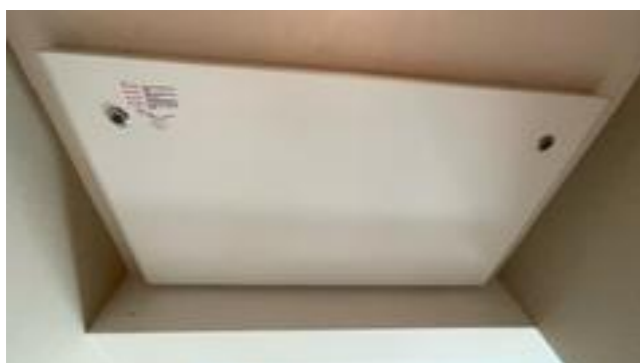
Ventilasjon henger i taket.

- Luken til ventilasjonsaggregatet bør kontrolleres og eventuelt utbedres slik at den er lettere å åpne, for å sikre trygg og enkel tilgang ved service og filterskift.
