PROAKTIV

PILESTREDET 55E

Adresse: Pilestredet 55E, 0350 OSLO

Befaringsdato: 12.01.2026

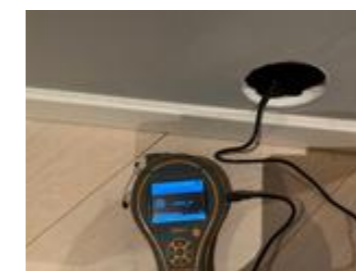
Målemetode: Det ble målt med måleapparatet Protimeter MMS3 med piggelektrode i veggens treverk, gjennom hull på minimum 73 mm.
Målested: Bak dusjsonen.
Resultat: Ingen synlige tegn til skade ved hullet. Fuktverdi under 6 vektprosent, som regnes som normalt.

Målingen gjelder kun det undersøkte punktet og gir ingen garanti for andre deler av konstruksjonen. Resultatet påvirkes av valg av målested, dybde og oppbygning.

Tilstandsgraden (TG):
TG 0 er gitt, da målingen og observasjonene ved hullet ikke avdekket fuktskader, i tråd med bestemmelser i NS 3600, men reflekterer ikke alder for denne vurderingen.

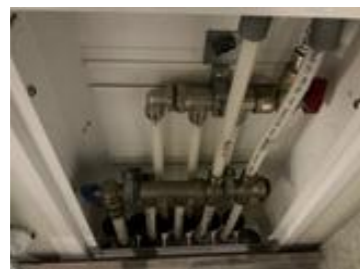
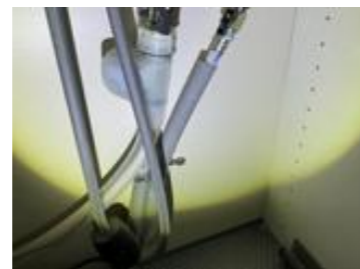
Manglende tettemuffer

- Det er avvik:
- Tettemuffer mangler på rør-i-rør i kjøkkenet.
Tettemuffen skal tette rundt innerøret der det kommer ut av ytterøret, slik at lekkasjevann ledes trygt tilbake i ytterøret til fordelerskap eller sluk. Uten denne pakningen kan eventuelle lekkasjer i stedet renne ut mellom rørene og skade kjøkkengulvet.

- Tettemuffer mangler på rør-i-rør i kjøkkenet. Tettemuffen skal tette rundt innerøret der det kommer ut av ytterøret, slik at lekkasjevann ledes trygt tilbake i ytterøret til fordelerskap eller sluk. Uten denne pakningen kan eventuelle lekkasjer i stedet renne ut mellom rørene og skade kjøkkengulvet.

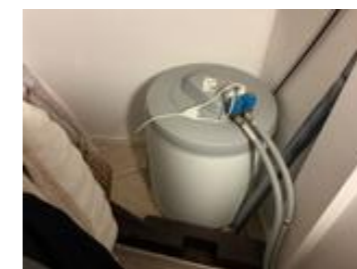
Type: Varmtvannsbereider, med en kapasitet på ca. 113 liter.
Produksjonsår: 2015
Strømtilførsel: Fast tilkoblingspunkt.
Lekkasjesikring: Waterguard.
Plassering: Hems.
