# PROAKTIV

## strandeieendom

FREDRIK BØDKERS GATE 9

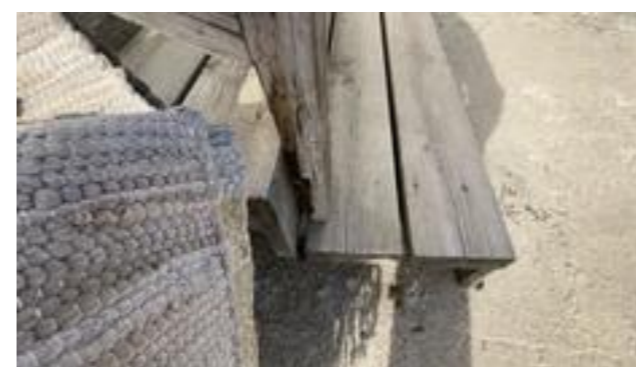
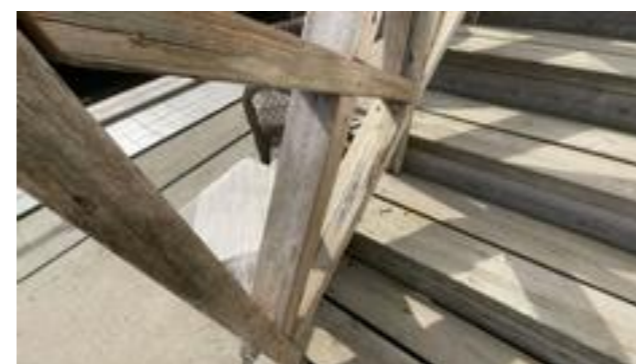
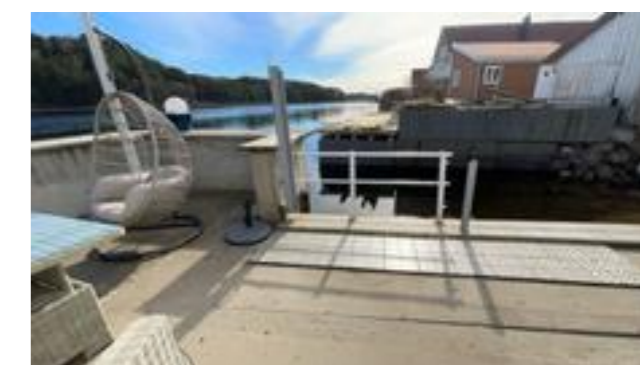
#### Vurdering av avvik:

- Åpninger i rekkverk er ikke i henhold til krav i dagens forskrifter.
- Det er ikke montert rekkverk.
- Det er påvist fukt-/råteskader i konstruksjonen.

Råteskadet trevirke må skiftes.

- Det er ikke krav om utbedring av åpninger i rekkverk til dagens forskriftskrav.
- Åpninger i rekkverk må endres for å tilfredsstille krav på byggemeldingstidspunktet.
- Rekkverk må monteres for å lukke avviket.
- Råteskadede konstruksjoner må skiftes ut.

Kostnadsestimat: 10 000 - 50 000

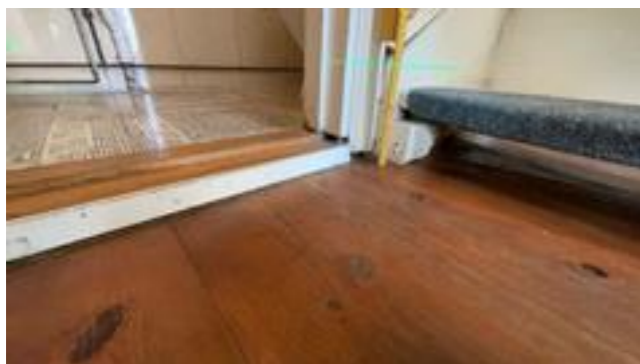
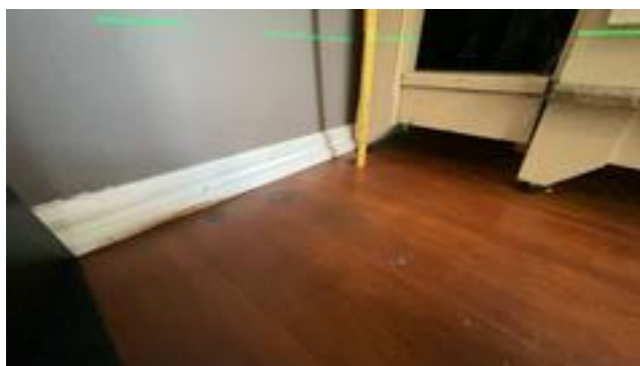
### Vurdering av avvik:

- Målt høydeforskjell på over 20 mm innenfor en lengde på 2 meter. Tilstandsgrad 3 gis med bakgrunn i standardens krav til godkjente måleavvik.
- Målt høydeforskjell på over 30 mm gjennom hele rommet. Tilstandsgrad 3 gis med bakgrunn i standardens krav til godkjente måleavvik.

Planavvik på 15 mm på 2 meter i stue.

Planavvik på 85 mm i kjøkken og 45 mm på 2 meter.

Planavvik på 60 mm i gang.

Det er ikke mulig å kontrollere bjelkelag 1. etg på grunn av manglende tilgang. Bjelkelaget er på grunn av nærhet til sjø utsatt for skader/råte.

Kostnadsestimatet nedenfor gjelder bare retting av gulvet. Det tar ikke hensyn til dimensjonering og forsterkning av ny vekt på eksisterende etasjeskiller, bytte av overflater og endringer knyttet til løfting av dører og åpninger etc. Skal du gjøre én eller flere av disse tiltakene, kommer det ytterligere kostnader». Avvikene ansees ikke ha noen konsekvens bortsett fra skjevheter som kan påvirke møblering og innredning.

Bjelkelaget må kontrolleres ytterligere da det kan være store avvik på grunn av alder og byggemåte.

**Kostnadsestimat: 100 000 - 300 000**

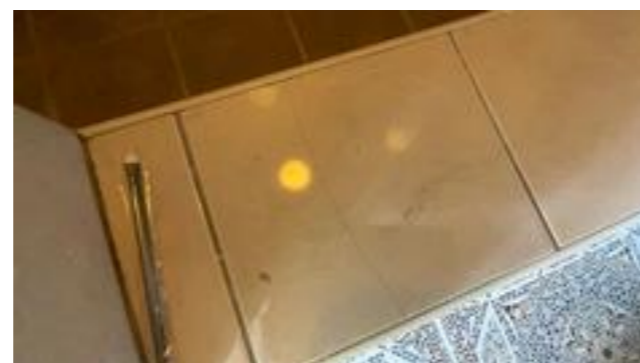
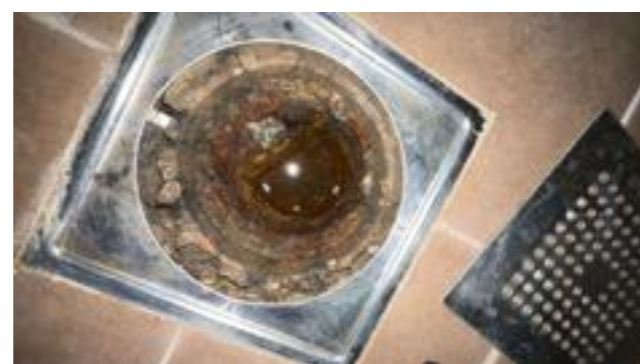
Ved vannlekkasje utenfor dusjsone vil ikke vann føres til sluk men til tilstøtende rom.

Konsekvensen ved å ikke gjøre noe er at man kan generere fuktskader i tilliggende konstruksjoner.

**Kostnadsestimat: 100 000 - 300 000**

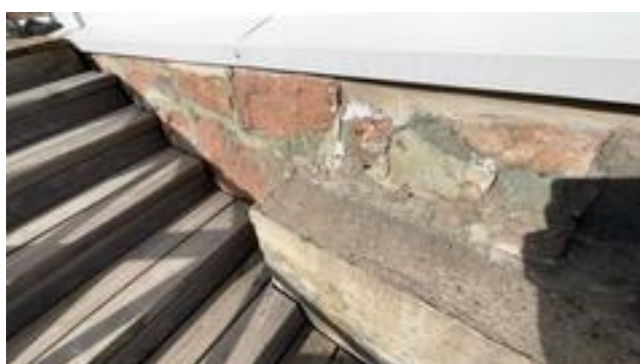
Grunnmur og fundamenter er originale og mangler isolasjon mot terreng, slik det ofte var på byggetidspunktet. Dette kan føre til varmetap og økt risiko for fuktpåvirkning fra grunnen. Avvikene kan ha betydning for byggets stabilitet og videre bevegelser i konstruksjonen, og det må påregnes behov for oppfølging eller tiltak over tid.

- Påviste skader må utbedres.
- Lokal utbedring må utføres.
