3-roms selveierleilighet  
med god planløsning og  
sentral beliggenhet

GODESETHAGEN 34A

Befaringsdato: 24.08.2026 Rapportdato: 02.09.2026 Oppdragsnr.: 20484-3091 Eiendomsverdi ref nr: OJ2752  
Foretak: Rogatakst AS Takstingeniør: Aleksander Vågen

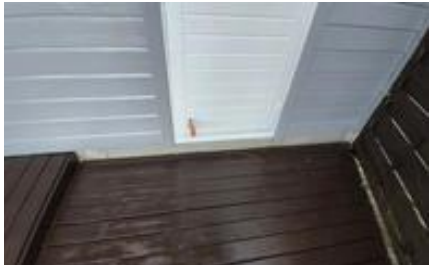
### Terrasser og plattinger på terreng

- Gulvet kan pusses og lakkes ved behov, eller byttes. Avviket fremstår kosmetisk.

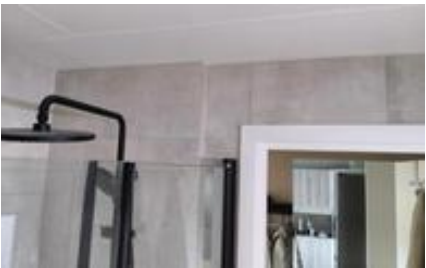
| <p><b>Beskrivelse</b></p> <p>Det er foretatt fuktmåling ved hulltaking uten å påvise unormale forhold. Det er sjekket for fukt via glipe ved stakeluka, som er inn mot dusjsonen.</p> | | |

- Det anbefales ikke dobbel membran på våtrom, da dette kan skape følgeskader over tid mellom sjiktene over tid. Det er ingen mulige tiltak bortsett fra å fjerne det ene laget med membran. Det er usikkert hvor lenge dobbel membran kan fungere før det oppstår følgeskader, og dette bør sjekkes jevnlig frem til tiltak utføres.
- Klemringen anbefales utbedret, slik at denne klemmer membranen, slik at det ikke kommer fukt opp bak membranen, som igjen kan lage følgeskader over tid.
- Det anbefales at det etableres en membranoppbrett ved døren, slik at gulvet er sikret mot vann inn i konstruksjonen ved døren.

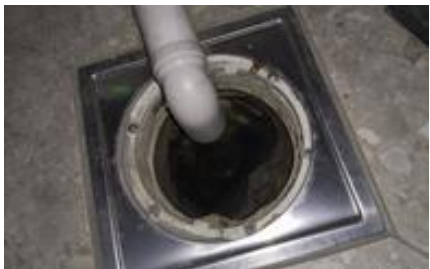
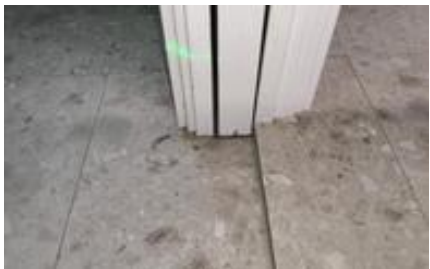
## 1. ETASJE > VASKEROM

### Sanitærutstyr og innredning

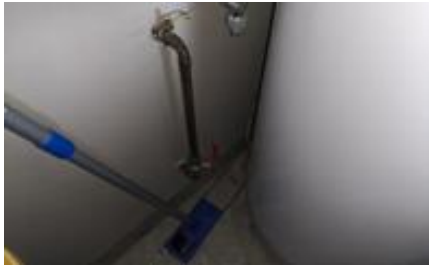
### Innvendige avløpsrør

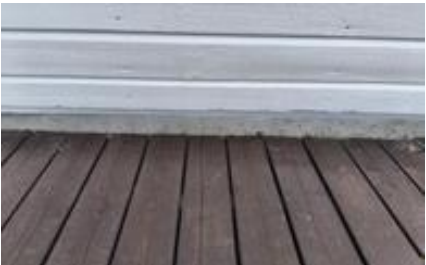
- Grunnmuren har sprekkdannelser. Det er mindre riss i betongen, sett fra terrassen og under det ene vinduet.

- Riss i grunnmuren bør pusses, slik at eventuell utvikling kan sjekkes. Dersom det er videre utvikling i riss, må nærmere undersøkelser/videre tiltak utføres.
