## Innbydende og moderne rekkehus

LONGHOLSVEGEN 48

## KLEPP

Tilstandsrapporten er en teknisk gjennomgang av boligen og angir bla. eventuelle byggetekniske avvik, konsekvensen av disse, samt kostnadsoverslag på utbedring av avvik som er gitt TG3.

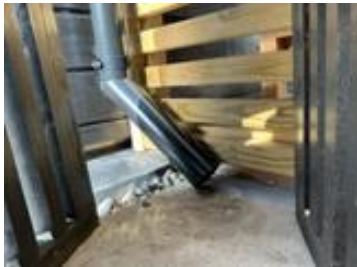
##### Vurdering av avvik:

- Mangelfull bortledning av vann kan medføre økt fuktbelastning på terreng / drenering. Tiltak anbefales for å lede takvann bort i egnede rør.

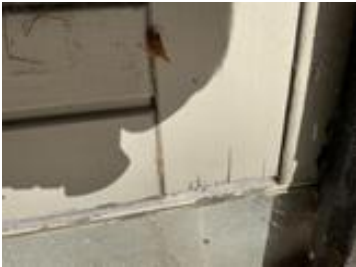
#### Vurdering av avvik:

- Anbefaler overflatebehandling og jevnlig vedlikehold, manglende tiltak kan over tid gi økt risiko for fuktopptak og nedbrytning av materialet.

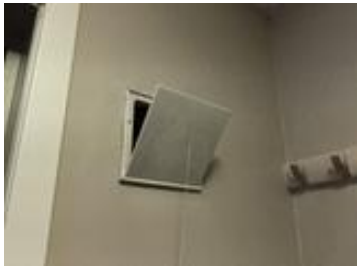
##### Vurdering av avvik:

- Det anbefales å etablere mekanisk avtrekk som sikrer god luftutskifting. Begrenset ventilasjon kan over tid føre til økt fuktbelastning og redusert innneklima.
