SIRISKJERET 12

Adresse: Siriskjeret 12, 4014 STAVANGER

STAVANGER BYGG OG BOLIGTAKST AS (befaringsdato:

Befaringsdato: 09.06.2026 Rapportdato: 10.06.2026 Oppdragsnr.: 20137-2686 Eiendomsverdi ref nr: RX5517

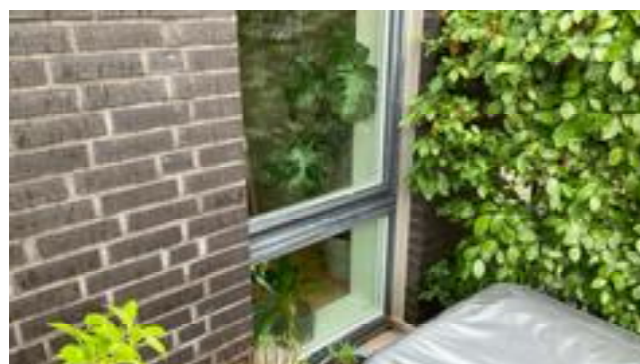
Fabrikkmalte vinduer i tre produsert i 2011. Disse er funnet i orden, tilfeldig valgte med god åpne/lukkefunksjon.

Vinduer fra 2011.

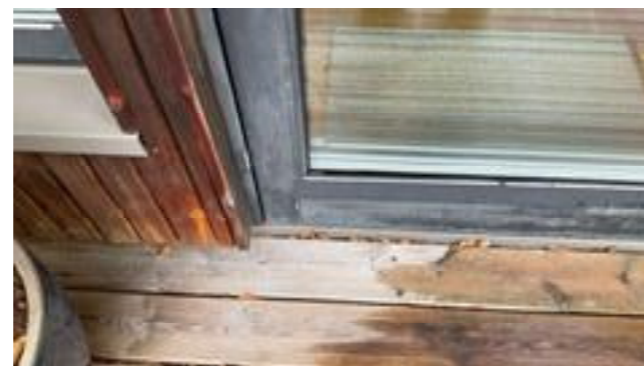
- Det er avvik:

Værslitt på glassramme.

Vedlikeholdes og justeres etter behov.

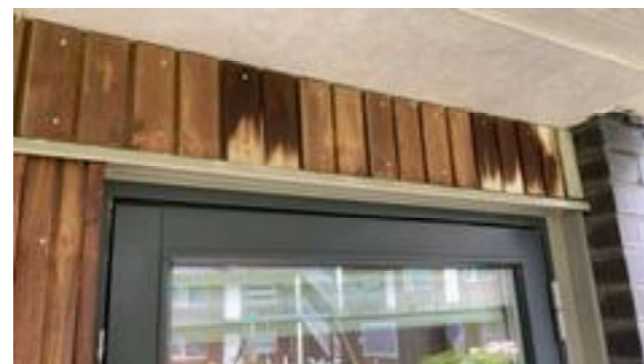
Dørbled seget ned, skjev åpning oppe.

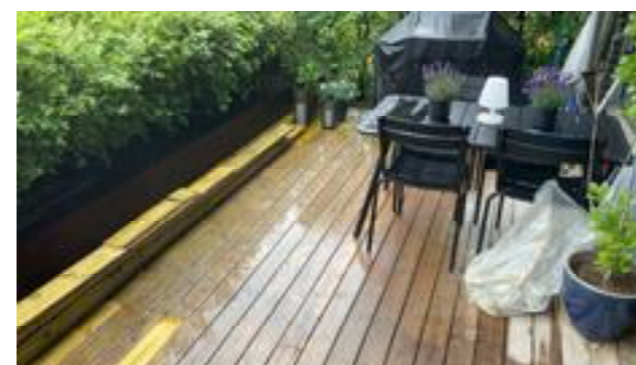
Terrasse/ platte på terreng fra stue. Overflater er funnet i orden, mindre værslitasjer/oppspricking av enkelte terrassebord, enkelte nylig byttet.

Terrasse/platte i tre.

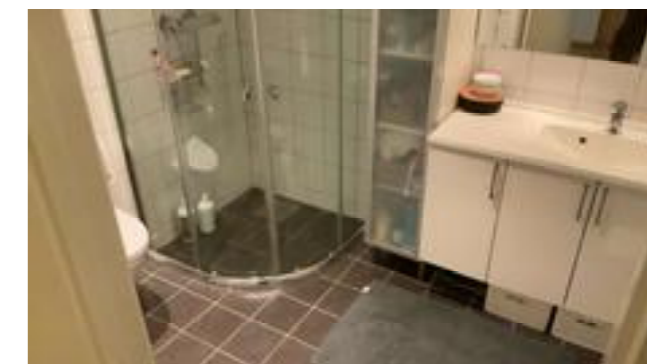
Bad fra byggeår med fliser på gulv og vegger, malt tak. Seksjon med hel servant, vegghengt toalett med skjult sistene, dusjhjørne med glassvegger/dører, profil og sluk på gulv. Avtrekk i tak.

Bad.

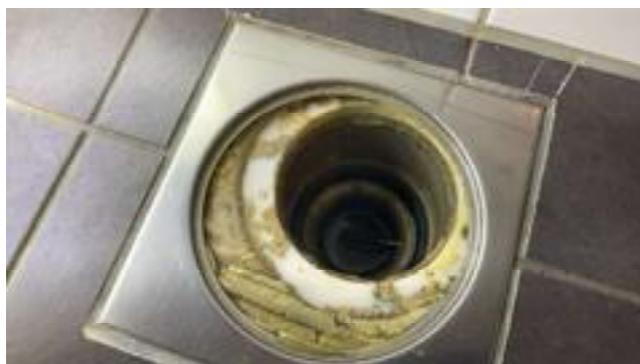
Gulvet er etablert med noe fall, ca 3 mm på to meter. Det er påvist avvik i fallforhold til sluk i forhold til krav i forskrift på byggetidspunktet,

Sluk i dusj.

Ingen umiddelbare tiltak er nødvendige og til tross for avviket i fall/høydeforskjell til sluk, vil gulvet fortsatt kunne lede vann mot sluket, men med redusert effektivitet. Dette kan potensielt øke risikoen for vannansamling i enkelte områder av badet.

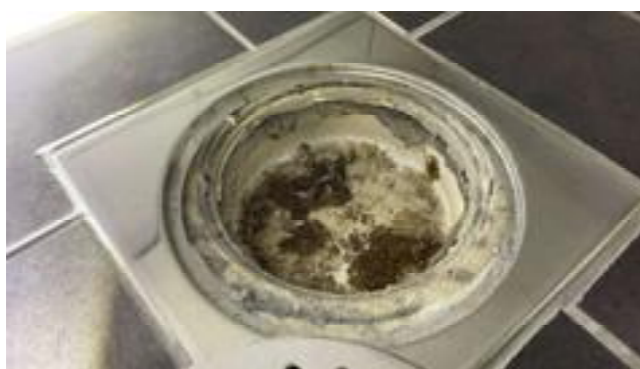
Hjelpesluk.

Ingen umiddelbare tiltak er nødvendige men det er viktig å merke seg at levetiden til en membran varierer basert på kvalitet, installasjon og bruk. Eldre membraner kan bli sprø og sprekke opp, noe som fører til at de mister sin vanntettende funksjon.

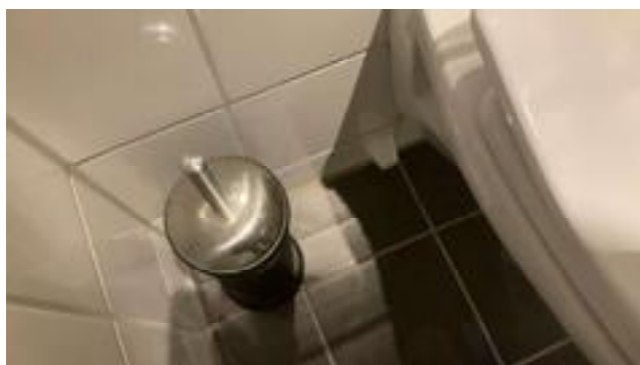
Seksjon med hel servant, vegghegt toalett med skjult sistene, dusjhjørne med glassvegger/dører, profil og sluk på gulv. Avløp under vask er funnet i orden, god avrenning og vanntrykk ved samtidighet. Drensåpning fra den skjulte sisternen på toalettassen er identifisert.

Drensåpning fra toalettasse.

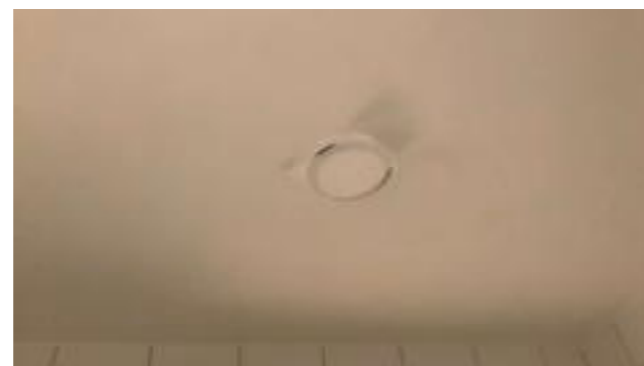
Avtrekk funksjonstestet med papir.

Ingen umiddelbare tiltak er nødvendige.

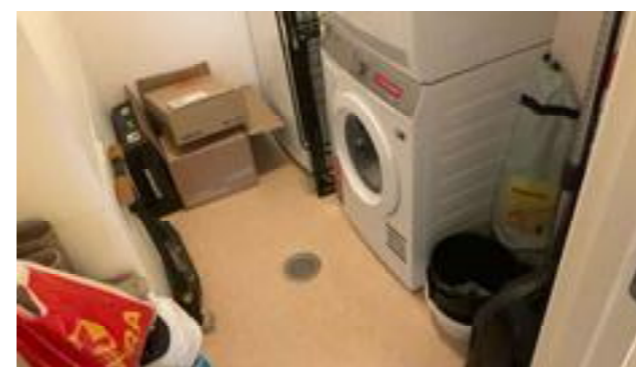
Vaskerom fra byggeår med vinylbelegg på gulv med oppbrett, malte vegger og tak. Opplegg for vaskemaskin, avtrekk i tak.

Vaskerom.

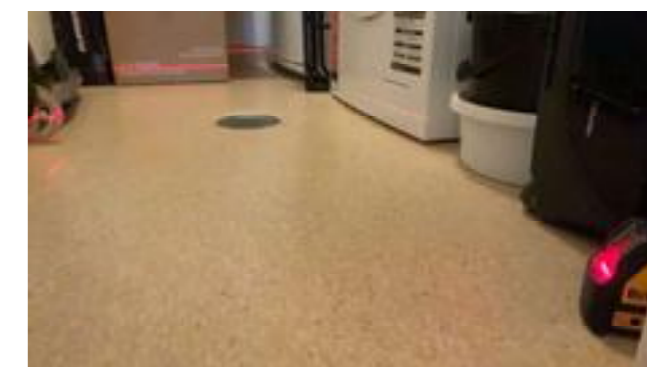
Det er påvist avvik i fallforhold til sluk i forhold til krav i forskrift på byggetidspunktet, det er motfall til sluk som er det høyeste punktet på gulv. Det er påvist at høydeforskjell fra topp slukrist til gulv/synlig topp membran ved dørterskel er mindre enn 25 mm.

Et bad med manglende/reduert fall til sluk blir mindre funksjonelt og sikkert for brukeren. Dette kan medføre stående vann på gulvet, vann som ikke ledes effektivt til sluket, økt risiko for at vann renner ut av rommet og redusert sklisikkerhet på gulvet.

Sluk er det høyeste punktet på gulv.

Kostnadsestimat: Under 20 000

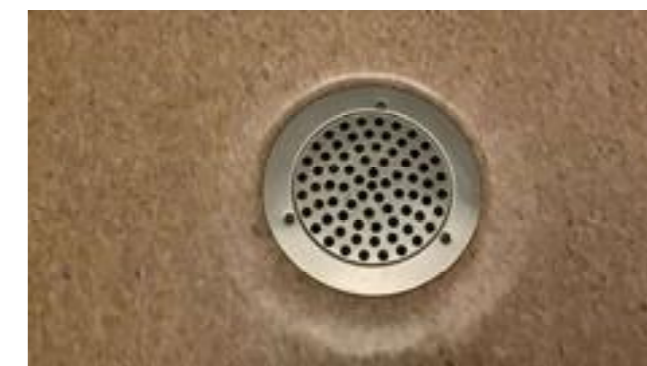
Sluk i gulv.

Ingen umiddelbare tiltak er nødvendige men det er viktig å merke seg at levetiden til en membran/vinylbelegget varierer basert på kvalitet, installasjon og bruk. Eldre membraner kan bli sprø og sprekke opp, noe som fører til at de mister sin vanntettende funksjon.

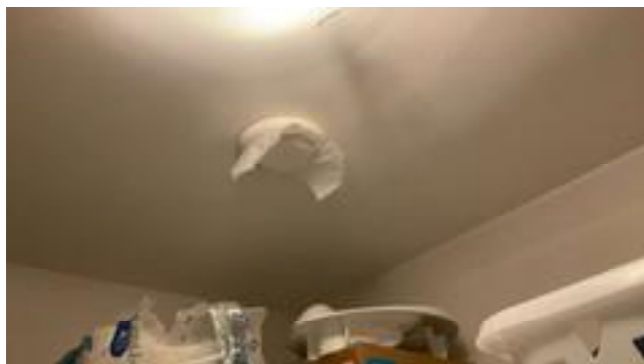
Avtrekk funksjonstestet med papir.

Ingen umiddelbare tiltak er nødvendige.

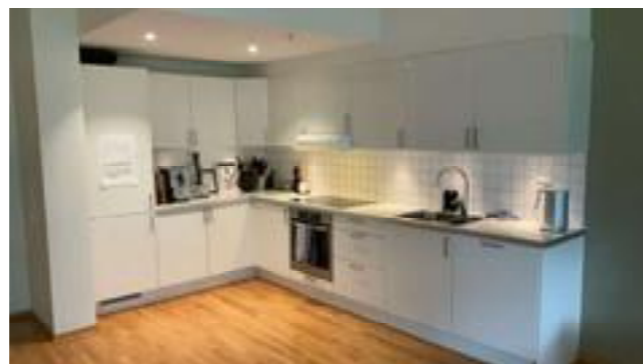
Kjøkkeninnredning fra byggeår med lyse, slette fronter/dører. Innebygget oppvaskmaskin, kjøleskap, steikeovn med platetopp og ventilator over. Avløp under vask er funnet i orden, god avrenning. Fuktsøkt utsatte steder på gulv ved vask, oppvaskmaskin og kjøleskap uten unormale forhold.

Kjøkken

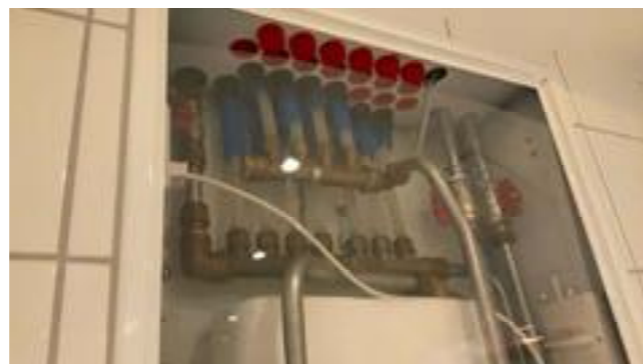
Vannledninger av plast, rør i rør fra byggeår. Synlige rørdeler under vasker og i vannfordelerskap er funnet i orden, drengåpning fra vannfordelerskap er identifisert.

Vannledninger av plast, rør i rør.

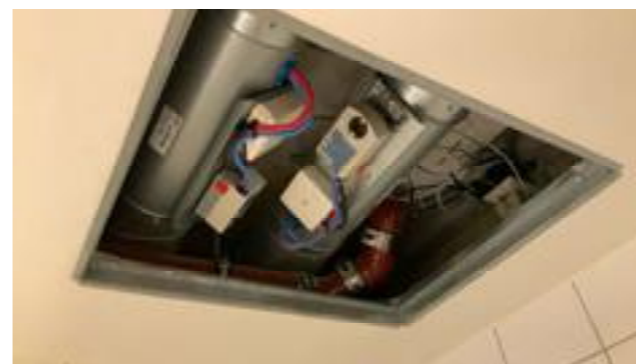
Diverse ventilasjonsrør/styringer i tak på bad.

Ingen umiddelbare tiltak er nødvendige.

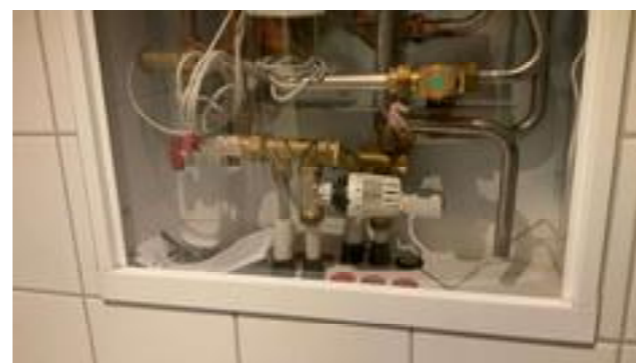
Vannbåren varme i gulv på bad og via radiator i stue.

Regulatorer/motorer på vannbåren varme.

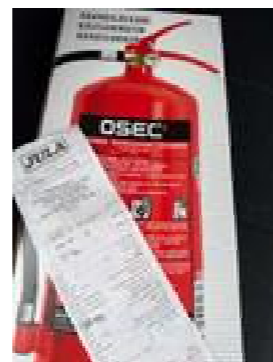
Nytt brannslukkeapparat.

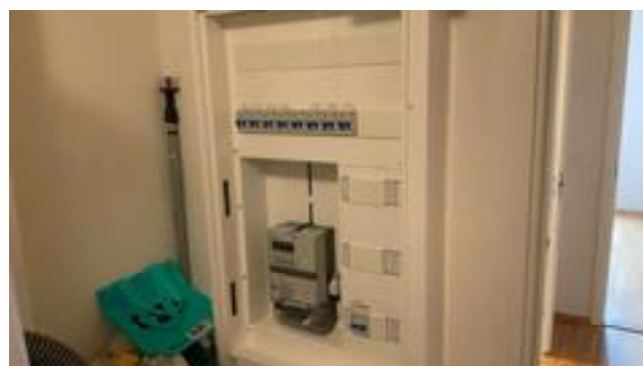
El skap.
