Nydelig 3-roms  
leilighet på populære

NORDÅSVEGEN 134B

# NORDÅS

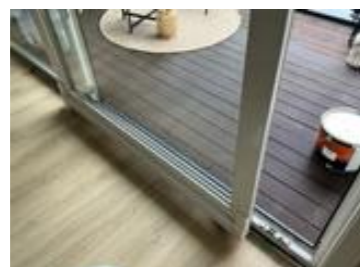
- Det er påvist andre avvik:
- Trege balkongdører. Slitte pakninger på balkongdør ved soverom.

- Andre tiltak:
- Balkongdørene bør justeres for å sikre god funksjon, og slitte pakninger bør skiftes ut for å hindre trekk og varmetap. Dersom tiltak ikke utføres, kan det føre til redusert komfort, økt energiforbruk og mulig skade på dørkonstruksjonen over tid.

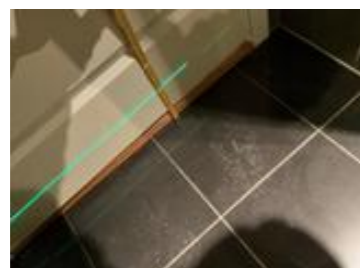
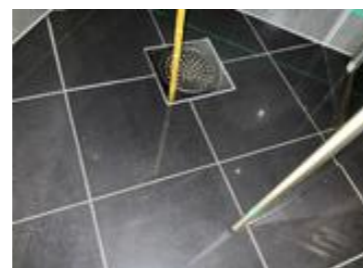
- Det er påvist at høydeforskjell fra topp slukrist til gulv/synlig topp membran ved dørterskel er mindre enn 25 mm.
- Det er påvist avvik i fallforhold til sluk i forhold til krav i forskrift på byggetidspunktet.

- Vær oppmerksom ved bruk. For å oppnå tilstandsgrad 0 eller 1 må gulvet bygges om for å få riktig fall til sluk, men dette vil sjelden være økonomisk rasjonelt som et enkeltstående tiltak. Ved eventuell renovering bør det påses at våtrommet bygges med korrekt fall til sluk. Begrenset høydeforskjell mellom topp slukrist og dørterskel medfører økt risiko for lekkasjer ut av rommet ved større vannansamlinger.

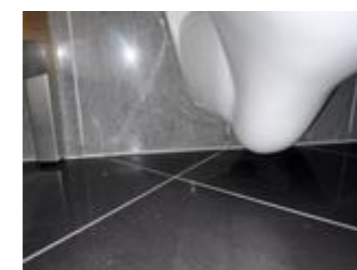
- Det er påvist andre avvik:
- Vegghengt toalett med innebygd sisterner mangler drengsøpning/spalte nederst.

Undersøk om sisternen har godkjent lekkasjesikring fra produsent, eller vurder å etablere drengsøpning/spalte for å sikre at eventuell lekkasje oppdages.

Ved lekkasje kan vann samle seg skjult bak veggen og gi fuktskader som oppdages sent, noe som kan medføre kostbare utbedringer. Merk at det ikke var krav til drengsøpning da bygget ble oppført.

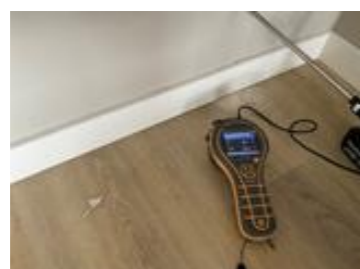
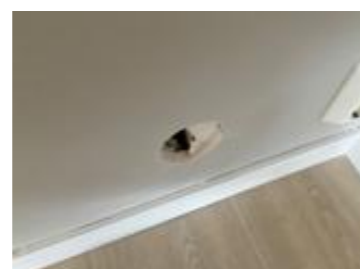
Det ble utført fuktkontroll med egnet fuktmålerutstyr. Målt fuktnivå ble vurdert som normalt/tørt, og det ble ikke registrert synlige tegn til fuktskade i undersøkt område på befaringsdagen.

Målingen gjelder kun for det aktuelle kontrollpunktet, og utelukker ikke fukt eller skader i øvrige deler av konstruksjonen.

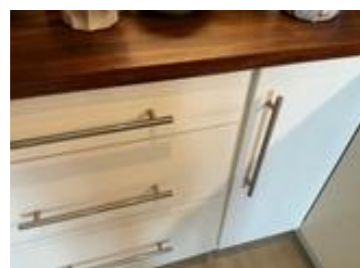
Lite sår på en front av kosmetisk betydning
