HARDANGERVEGEN 523

Velholdt enebolig på Haukeland over tre plan | 4 soverom | Garasje |  
Vinterhage med peis | Pent opparbeidet hage

- Enebolig
- Hardangervegen 523, 5268 HAUKELAND
- BERGEN kommune
- gnr. 294, bnr. 82

Befaringsdato: 30.06.2026    Rapportdato: 30.06.2026    Oppdragsnr.: 15943-2781    Eiendomsverdi ref nr: BX1237  
Autorisert foretak: Takst Vestland AS    Sertifisert Takstingeniør: Knut-Anders Aase

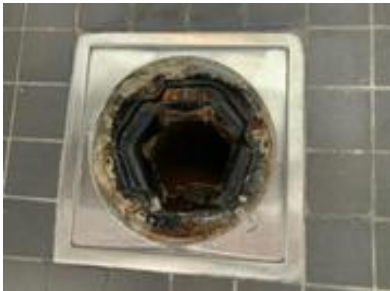
Opprinnelig støpejernsluk. Det er ikke tettet mellom sluk og fliser/betonggulv. Hvis sluken går tett og vannet stiger til over sluk, vil det mest sannsynlig oppstå lekkasje i overgang mellom sluk og fliser/betonggulv.

- Eldre sluk av støpejern er ofte utsatt for rust som kan medføre lekkasjer. Eventuelle lekkasjer kan medføre fuktskader på tilliggende konstruksjoner.

Det er ikke behov for umiddelbare tiltak, bortsett fra at sluken må rengjøres ofte.

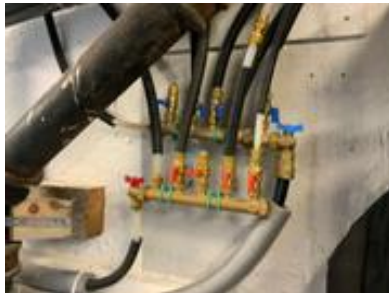
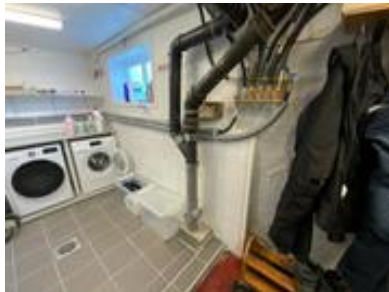
- Det er påvist at eventuelt lekkasjevann fra rør i rør system ikke ledes til sluk eller annen kompensierende løsning.

- Det bør foretas tiltak på anlegget som sikrer bedre løsning på eventuelt lekkasjevann fra rør i rør system.

Det bør etableres sikring under fordelerstammene, som leder eventuelle lekkasjer til sluk.
