EINERVEGEN 10

Befaringsdato: 28.08.2026 Rapportdato: 01.09.2026 Oppdragsnr.: 19953-2460 Eiendomsverdi/PropCloud ref nr: ML1619  
Foretak: Knutsen Takst AS Takstingeniør: Arnfinn Knutsen

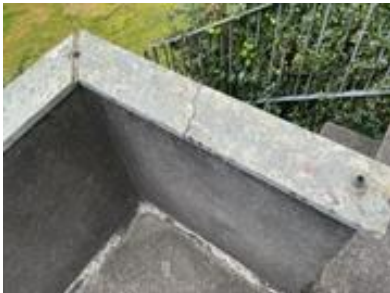
- Skifer på toppen av rekkverk er løs og har sprekk.

Skifer på toppen av rekkverk er løs og har sprekk.

- Løs og sprukket skifer på toppen av rekkverket bør festes eller skiftes ut for å hindre videre forvitring, vanninntrenging og risiko for at deler løsner og faller ned, noe som kan medføre personskaade eller ytterligere skader på konstruksjonen.  
- Konsekvensen er at rekkverket ikke gir tilstrekkelig fallsikring i henhold til dagens krav, noe som medfører økt risiko for fallulykker og behov for utbedring for å oppnå tilfredsstillende sikkerhet.

- Løs og sprukket skifer på toppen av rekkverket bør festes eller skiftes ut for å hindre videre forvitring, vanninntrenging og risiko for at deler løsner og faller ned, noe som kan medføre personskade eller ytterligere skader på konstruksjonen.
- Konsekvensen er at rekkverket ikke gir tilstrekkelig fallsikring i henhold til dagens krav, noe som medfører økt risiko for fallulykker og behov for utbedring for å oppnå tilfredsstillende sikkerhet.

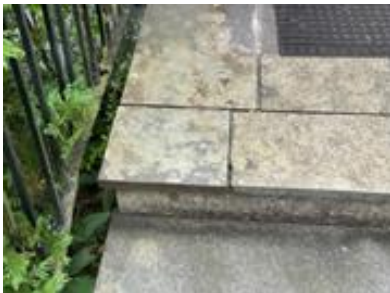
Skifer i trinn er løse

- Løse skiferheller bør festes eller byttes ut for å unngå snubelfare og videre forringelse av trappen. Dersom tiltak ikke utføres, kan det føre til personskader og økte vedlikeholdskostnader.  
- Rekkverket bør festes forsvarlig til veggen for å ivareta sikkerheten. Konsekvensen av løst rekkverk er økt risiko for fall og personskader.

- Løse skiferheller bør festes eller byttes ut for å unngå snublefare og videre forringelse av trappen. Dersom tiltak ikke utføres, kan det føre til personskader og økte vedlikeholdskostnader.
- Rekkverket bør festes forsvarlig til veggen for å ivareta sikkerheten.
- Konsekvensen av løst rekkverk er økt risiko for fall og personskader.

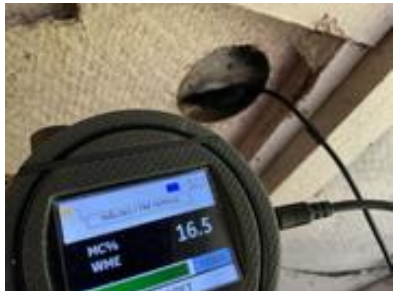
- Det ble målt 16,5 vekt-% fukt i gulv mellom bad og krypkjeller. Vekt-% mellom 16 og 19,5 vurderes som fuktig, som gir fare for muggdannelse og stripet borrebille (mott).

- Det bør iverksettes tiltak for å redusere fuktinnholdet. Konsekvensen av å ikke utbedre forholdet er økt risiko for muggdannelse og angrep av stripet borrebille, noe som kan føre til helseskader og ytterligere skader på konstruksjonen.

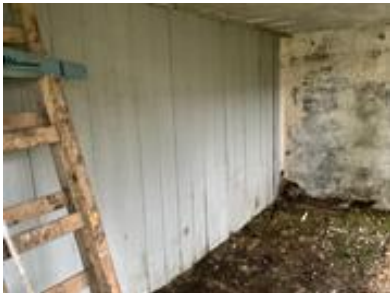
- Trekledning som er montert utenpå grunnmur under altan har råteskader. Kledningen kan fjernes.

Trekledning som er montert utenpå grunnmur under altan har råteskader

- Trekledningen med råteskader bør fjernes for å hindre videre forringelse og redusere risikoen for fukt- og råteskader på tilstøtende konstruksjoner.

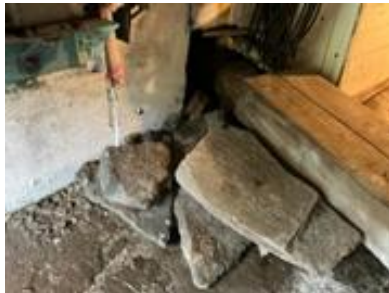
Vurdering av avvik:  
- Det er påvist mest sannsynlig lekkasje i avløpsledninger i krypkjeller som tilsier umiddelbare tiltak. Utbedringskostnad er kun for å stanse lekkasje i røret og ikke utskifting av avløpsledningen.

Det er påvist mest sannsynlig lekkasje i avløpsledninger i krypkjeller

- Det anbefales å utbedre skadene umiddelbart, herunder reparasjon eller utskifting av skadet ledning, samt gjennomføre nærmere undersøkelser for å avdekke omfang og hindre videre skade.

- Det anbefales å utbedre skadene umiddelbart, herunder reparasjon eller utskifting av skadet ledning, samt gjennomføre nærmere undersøkelser for å avdekke omfang og hindre videre skade.
- Eldre vannledninger har økt risiko for svikt, med fare for lekkasjer og vannskader.
- Teglsteinsledninger har økt risiko for utettheter i skjøter, innlekking av vann og røtter, samt redusert strukturell styrke, noe som kan gi driftsproblemer.
- Det anbefales å gjennomføre tilstandskontroll/ytterligere undersøkelser og utarbeide en plan for eventuell rehabilitering eller utskifting av de mest utsatte strekningene.

Kostnadsestimat: Under 20 000
