Innholdsrik familiebolig over tre plan. Garasje m/bod. Fine uteplasser. Attraktivt område.

ROGNSBAKKEN 29A

## TEKNISK GJENNOMGANG

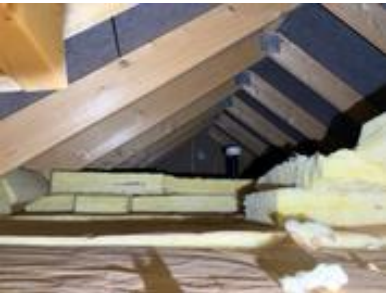
Kommentar:  
Det var kun begrenset tilgang til kontroll av innside og underside av takkonstruksjonen. Inspeksjon kunne kun utføres fra loftsluken, og på grunn av begrenset adkomst til større deler av kaldloftet medførte at store deler av konstruksjonen ikke lot seg undersøke. Vurderingen er derfor basert utelukkende på synlige og tilgjengelige områder på befaringsdagen.

Merk:  
Det ble ikke observert avvik eller mangler, men deler av konstruksjonen er lukket og lite tilgjengelig, og det kan dermed forekomme skjulte feil og mangler som ikke ble avdekket ved befaringen. På denne bakgrunn er det ikke fastsatt tilstandsgrad for bygningsdelen. Ytterligere undersøkelser anbefales.

Bilde viser deler av konstruksjonen som ble kontrollert på befaringsdagen.

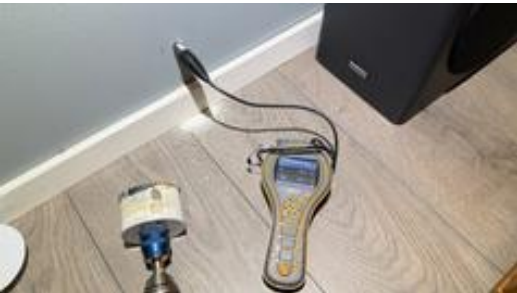
Det er tatt hulltaking for fuktsøk i nedre del av veggen i/på kjellerstue (bakvegg). Følgende resultater ble registrert:

Relativ luftfuktighet (RF) ble målt med probe i veggkonstruksjonen.

- Målingen viste 38 %, ved 18 celsius.
- Under 75 % anses å være tørt.
- Over 75 % anses å være fuktig.

- Målingen viste vektprosent på 9,5 %.
- Under 16 % anses å være normalt/tørt.
- Mellom 16-20 % anses å være i risikozonen for fukt-/råteskader.
- Over 20 % anses å være fuktig, med høy risiko for fukt-/råteskader.

Bilde viser fuktmåling i vegg mot terreng. Det ble ikke avdekket unormale forhold eller høy fuktighet på befaringsdagen.

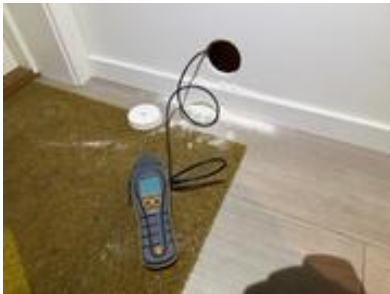
Kommentar:  
Hulltaking er en inspeksjonsmetode hvor det borres et inspeksjonshull fra tilstøtende rom for å sjekke etter avvik, fukt og skader. - Det gjøres oppmerksom at på dette er en stikkprøve, det kan ikke utelukkes fukt eller skader andre steder i skjult konstruksjon.

Vektprosent i trevirke er målt på innside av inspeksjonshull. Følgende resultater ble registrert:  
• Målingen viste en vektprosent på under 8% (vises ikke på instrument)

- Under 16 % anses å være normalt/tørt.  
- Mellom 16-20 % anses å være i risikosonen for fukt-/råteskader.  
- Over 20 % anses å være fuktig, med høy risiko for fukt-/råteskader.

Bilde viser fuktmåling i vegg mot våtsone. Det ble ikke observert fuktskader.

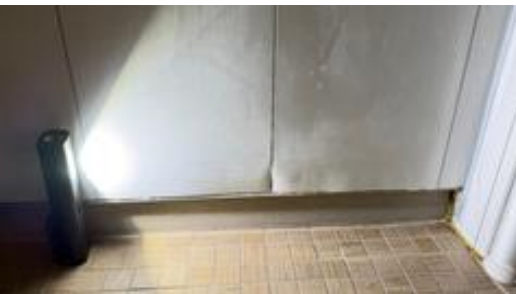
Våtrom > 2. Etasje > Bad > Overflater vegger og himling: Det er påvist fuktsvelling i nedre del av baderomsplatene i dusjsonen. Dette skyldes sannsynligvis at det har blitt dusjet direkte på platene over tid. Ved kontroll i inspeksjonsluke og knevegg er det ikke registrert tegn til fukt i konstruksjonen bak platene.

Bilde viser fuktsvelling i nedre del av baderomsplater i dusjsonen.

Viser til vurderinger og eventuelle anbefalte tiltak som er nevnt over.

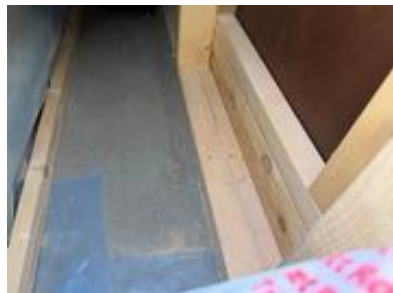
Bilde viser kontroll i inspeksjonslukke og knevegg hvor det ikke er registrert tegn til fukt i konstruksjonen bak platene.

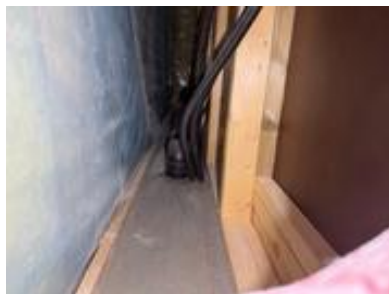
Bilde viser område hvor det ble visuelt kontrollert for evt. fuktskader.

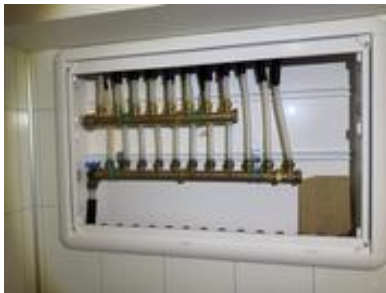
Bilde viser fordelerskap for vannledninger. Det ble ikke observert tegn til lekkasjer eller andre avvik.

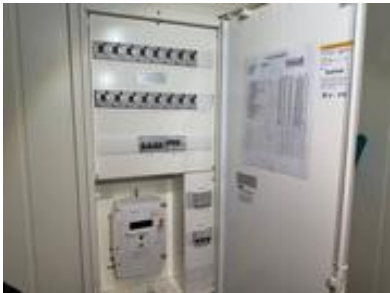
Bilde viser sikringsskap for det elektriske anlegget.
