LERVIG

Adresse: Lervigsveien 37A, 4014
STAVANGER

Befaringsdato: 21.05.2026

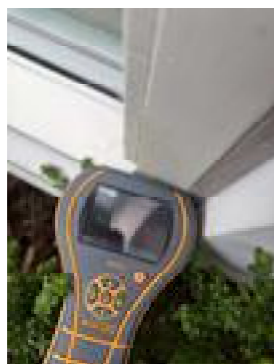
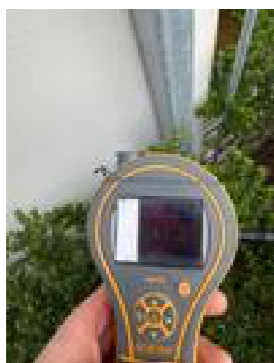
- Karmene i vinduer er slitte og det er sprekker i trevirket.
- Trevirket i vinduene har stedvis høyt fuktnivå.

Det er målt forhøyede fuktverdier på vinduene på begge soverom.

Det anbefales å tørke ut fuktig treverk i vinduskonstruksjonene og deretter etterbehandle overflatene med egnet grunning og maling eller annen trebeskyttelse. Dette er nødvendig for å sikre tilstrekkelig fuktmotstand og hindre videre nedbrytning av materialene.

Dersom tiltak ikke iverksettes, kan dette medføre råteskader og redusert levetid på vinduene, samt økt risiko for fuktskader i tilstøtende konstruksjoner.

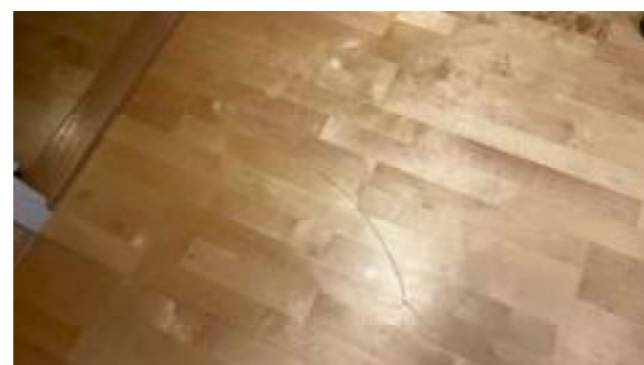
Det er registrert lekkasje ved støvsuger. Parketten har svulmet noe opp som følge av dette, og det er utslag på fuktmåling.

Det anbefales å utbedre lekkasjen og vurdere tiltak for å utbedre skader på parketten.

Lekkasje ved støvsuger er stoppet, men skader på parketten bør vurderes og eventuelt utbedres for å forhindre videre fuktskader og redusert levetid på gulvkonstruksjonen.

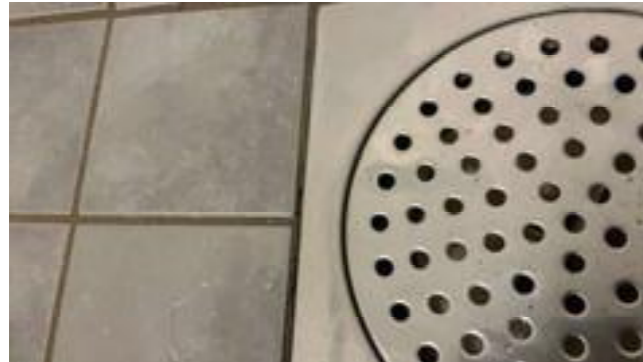
TO2 Sluk, membran og tettesjikt

Eldre membranløsninger vurderes å ha økt risiko for svikt. Bevegelser i konstruksjonen kan medføre sprekke-dannelser og brudd i tettesjiktet, med påfølgende risiko for fuktinntrengning.

Tettesjiktets funksjon kan ikke verifiseres uten inngrep, og skader kan utvikle seg skjult over tid.

Det er ikke registrert akutte forhold, men oppgradering må påregnes på sikt.

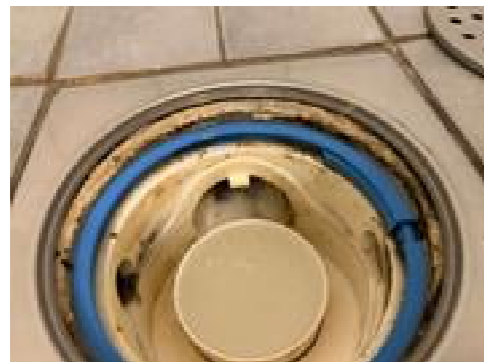
TO2 Sanitærutstyr og innredning

- Det er påvist riss/sprekker i utstyr på våtrommet.
- Det er påvist skader på innredning.

Innredningen har svulmet noe opp i nedre kant, noe som indikerer fukt-skader.

- Riss er vanligvis overfladiske skader i servantens overflate eller glassur. Konsekvensene av riss er hovedsakelig kosmetiske.

Bunnplate og dør i innredningen bør vurderes skiftet for å hindre videre forringelse og redusere risikoen for ytterligere fukt-skader, som kan påvirke både levetid og funksjonalitet.
