Familieperfekt rekkehus på toppen av Flaktveit

FLAKTVEITVEGEN 352

Tilstandsrapport

Befaringsdato: 08.04.2026 Rapportdato: 08.04.2026 Oppdragsnr.: 20326-1556 Eiendomsverdi/PropCloud ref nr: XQ5588
Autorisert foretak: Byggoppdrag Prosjekt Roy Nordanger Sertifisert Takstingeniør: Roy Kristian Nordanger Vår ref: RKN

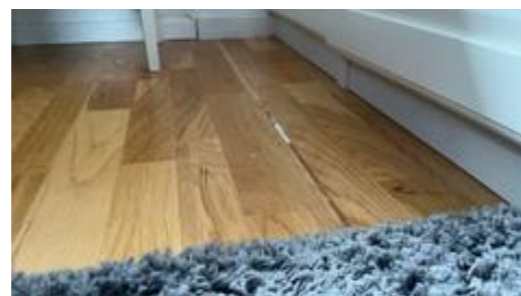
Det er avvik:
Det er lappet i parkettgulv på deler av gulv på soverommet, under garderobeskap.

Lappet i gulv, sprekk i parkettskjøt.

Antatt pga plassering av et større garderobeskap tidligere hvor parkett var lagt rundt skap.

Konstruksjonsdel fungerer med dagens avvik med er visuelt ikke fagmessig.

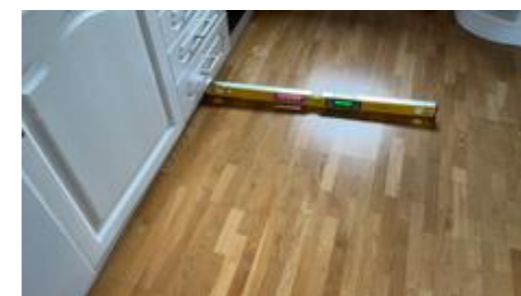
- Målt høydeforskjell på mellom 10 - 20 mm innenfor en lengde på 2 meter. Tilstandsgrad 2 gis med bakgrunn i standardens krav til godkjente måleavvik.

På kjøkken er det registrert til dels store retningsavvik og knirk.
Ikke mulig å måle nøyaktig pga innredningens plassering.
Målt avvik på 19mm/meter ut fra sokkel på kjøkken (helling mot kjøkkeninnredning)

Det er ikke synlige observasjoner som tilsier setninger i underetasje.
Ingen oppsprekk eller nedbøyninger er registrert i underetasje under aktuelt sted.

Nedbøyning går inn under innredningen.

• For å få tilstandsgrad 0 eller 1 må høydeforskjeller rettes opp. Det vil imidlertid sjelden være økonomisk rasjonelt som et enkeltstående tiltak i en bolig som dette. Dersom boligen en gang skal renoveres, kan man vurdere slike tiltak.

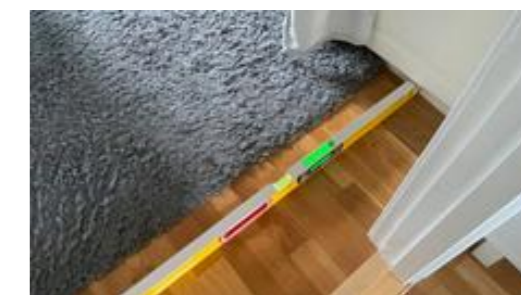
Skjevhet er også registrert i tilstøtende soverom og retningsavvik på 9mm/meter er registrert her, i retning fra døråpning og mot vegg som vender mot kjøkken.

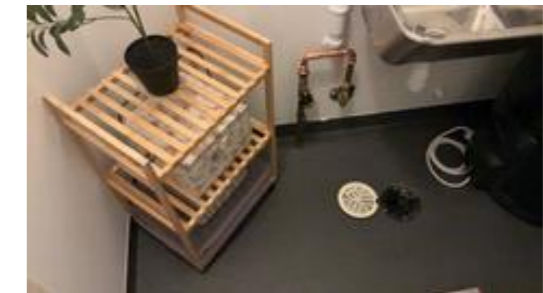
Vegg mellom bad og vaskerom er nylig bygget og alt av rør er nytt.
Bad og vaskerom har ikke vært i bruk etter oppussingen og det er derfor ikke gjort hulltaking.
Dokumentasjon for utførelse er fremlagt av utførende firma.
Fuktsøk ble utført med Protimeter MMS3 på tilgjengelige overflater uten negative avvik.

Ny vegg mellom bad og vaskerom.

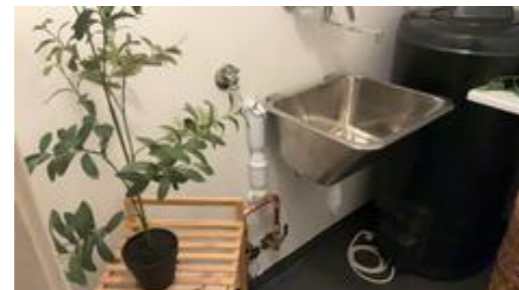
Vegg mellom bad og vaskerom er nylig bygget og alt av rør er nytt.
Bad og vaskerom har ikke vært i bruk etter oppussingen og det er derfor ikke gjort hulltaking.
Dokumentasjon for utførelse er fremlagt av utførende firma.
Fuktsøk ble utført med Protimeter MMS3 på tilgjengelige overflater uten negative avvik.

Vegg mellom bad og vaskerom er oppusset nylig og rommet har ikke vært i bruk etter oppussing.

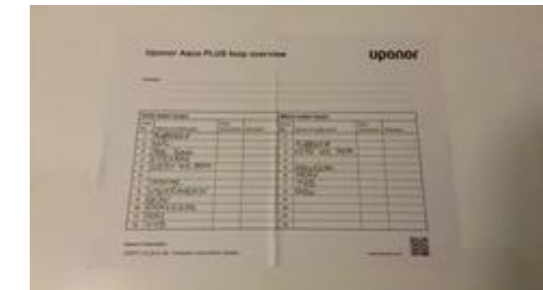
Kursfortegnelse i skap

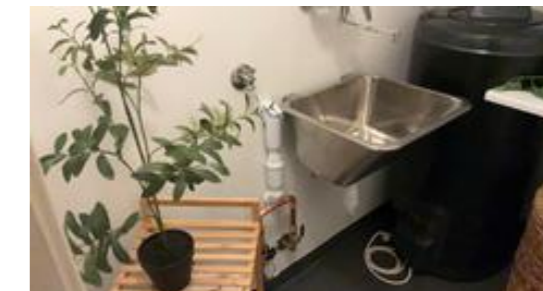
Ny hovedstoppekran på vaskerom
