Tiltalende leilighet med 3 soverom

TYRIHANSVEIEN 26B

Tilstandsrapport

BOLIGBYGG MED FLERE BOENHETER

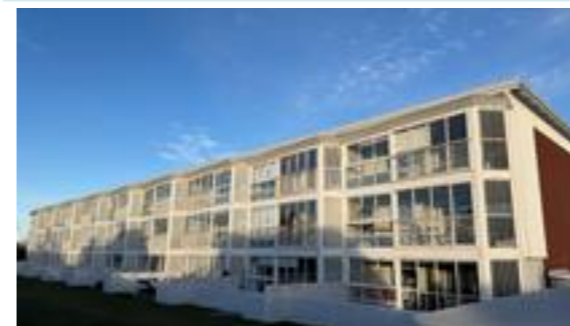
Byggeår
1974

Vinduer fra 1974/1993 er over forventet teknisk levetid. Økt risiko for varmetap, trekk, slitte beslag, nedsatt funksjon og begynnende råte/fuktskader.

Planlegg utskifting av eldre vinduer innen få år til moderne, energieffektive løsninger.

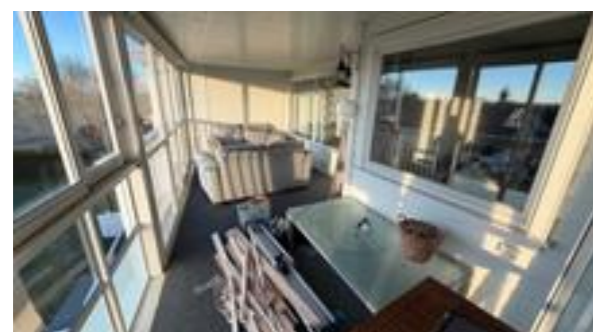
INNVENDIG

TO 1 Overflater

Toppdekker og overflater i bolig med normal brukslitasje iht. alder, stedvis noe spenninger og brukslitasje i toppdekker.
Det er ikke foretatt nivelleringer.

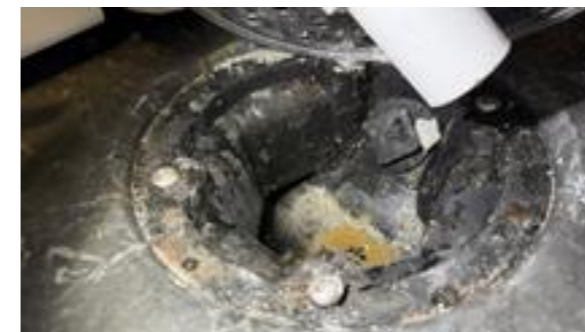
3. ETASJE > BAD/VASKEROM

TO 1 Sanitærutstyr og innredning

- Det må påregnes lokal utbedring/utskiftning.

Forholdet vurderes å være av kosmetisk karakter, anbefaler overflatebehandling som midlertidig tiltak i påvente av en fremtidig oppgradering av kjøkkeninnredningen.

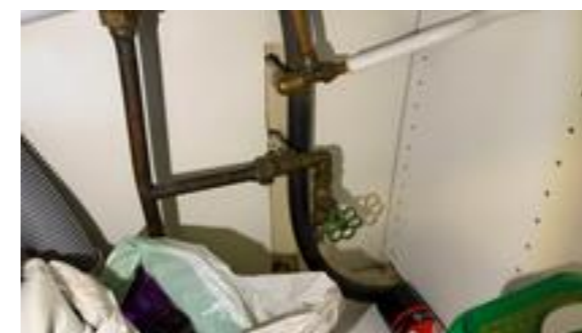
TG 2 Avløpsrør

Avløpsanlegg fra byggeåret har nådd en høy alder og skader / lekkasjer kan oppstå.
Registrert lekkasje fra avløpsrør under vask på toalett på befaringdagen, svelling i bunnplate skap og fuktutslag i underliggende laminatgulv.

Tidligere lekkasje i avløpsrør under vask. Dette har ført til fuktskader i skap og laminatgulv. Risiko for videre materialskader, mugg og redusert brukskvalitet. Manglende tilluft gir dårlig luftutveksling og kan forverre fuktbelastning.
