## Innholdsrik 3-roms leilighet

BYSTEINVEIEN 19A

**Adresse:** Bysteinveien 19A, 4331 ÅLGÅRD

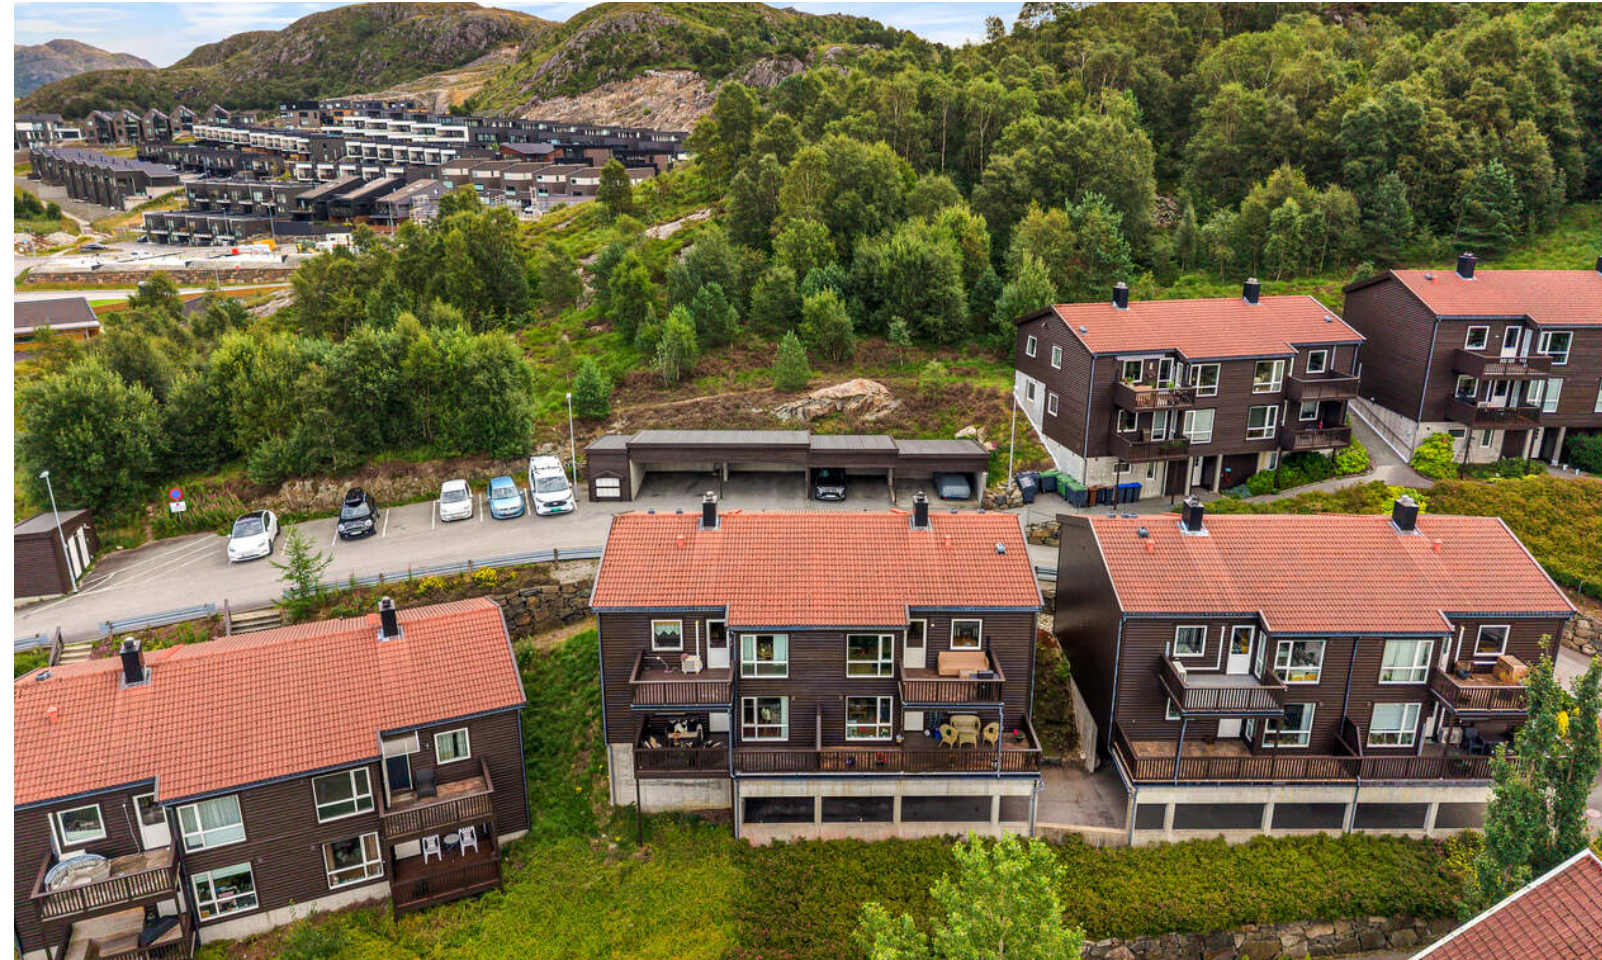
Det er registrert mykt trevirke i overgangen mellom sidekarm/midtkarm og bunnkarm på enkelte vinduer. Det er også registrert påbegynnende råteskader/mykt trevirke i klemplister på enkelte vinduer.

Registrert Mykt trevirke og begynnende råteskader tyder på fuktbelastning og lokal nedbrytning av trevirket. Ved videre utvikling kan skadene øke i omfang, med redusert levetid og funksjon for vinduene samt risiko for at råteskader sprer seg til tilstøtende trevirke. Skadet og mykt trevirke bør utbedres. Klemplister med råteskader bør skiftes. Årsaken til fuktbelastningen bør samtidig kontrolleres, herunder overflatebehandling, fuger, beslag og vannavrenning rundt vinduene. Det må påberegnes fremtidig utskifting av enkelte vinduer eller vindusdeler, tidspunkt er vanskelig å si da det avhenger av flere faktorer som vedlikehold, utbedringer, omfang av eventuelt skjulte skader bak klemplister og beslag på vinduer.

Skadet og mykt trevirke bør utbedres. Klemplister med råteskader bør skiftes. Årsaken til fuktbelastningen bør samtidig kontrolleres, herunder overflatebehandling, fuger, beslag og vannavrenning rundt vinduene. Det må påregnes fremtidig utskifting av enkelte vinduer eller vindusdeler, tidspunkt er vanskelig å si da det avhenger av flere faktorer som vedlikehold, utbedringer, omfang av eventuelt skjulte skader bak klemplister og beslag på vinduer.
