Oppussingsmulighet i
familievennlig område
på attraktive Nardo

GIMLEVEGEN 9A

Tilstandsrapport Eierskifte

Boligtype: Vertikaldelt tomannsbolig
 Byggeår: 1964
 Gimlevegen 9A BRA: 162 m²
 Gimlevegen 9A BRA-i: 162 m²
 Sum alle bygg BRA: 177 m²
 Sum alle bygg BRA-i: 162 m²
 Rapportdato: 30.4.2026 (Gyldig til 30.4.2027)

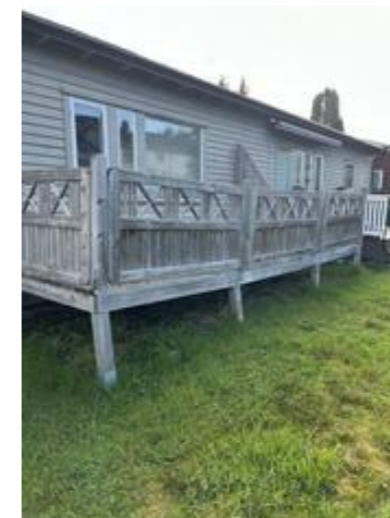
6.4 Balkong, terrasse, platting

Terrasse med både retningsavvik og råteskader.

Type	Terrasse
Er det gjennomført arbeider etter opprinnelig byggeår?	Ukjent
Er det synlig tegn på skjevheter/konstruksjonssvikt?	Ja
Er det tegn på sopp/råteskader i treverk eller skader i betong?	Ja
Er balkong / terrassen teknet?	Nei
Oppsummering av balkong, terrasse, platting	TG-3
<p>Det registreres retnings-avvik på terrasse.</p> <p>Konstruksjonen har råteskader og behov for umiddelbare tiltak.</p>	
Anbefalte tiltak / ytterligere undersøkelser anbefales	
Råteskadet trevirke må skiftes og en rehabilitering av terrasse må påregnes.	
Kostnadsestimat	20 000 - 100 000

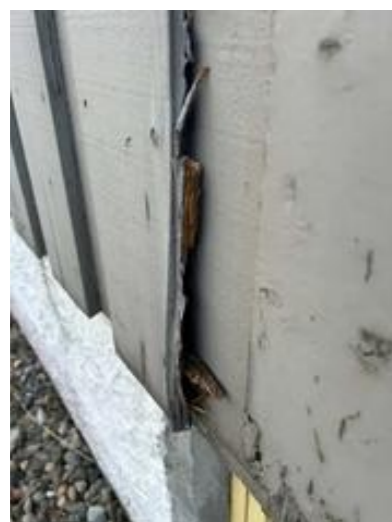
6.6 Yttervegger

Råteskader i kledning.

Type fasade	Liggende kledning, Stående kledning
Er det gjennomført arbeider etter opprinnelig byggeår?	Ukjent
Er det påvist skjevheter/riss/sprekker/setninger?	Ja
Er det påvist fuktskade/sopp/råte eller slitt overflate?	Ja
Er det liten eller ingen lufting av kledningen?	Ja
Er det manglende musetetting i nedkant av kledning/plater?	Nei
Oppsummering av yttervegger	TG-3
Det registreres store råteskader i kledningen.	
Anbefalte tiltak / ytterligere undersøkelser anbefales	
For å avdekke eventuelle følgeskader bak kledningen må ytterligere undersøkelser foretas med åpning av veggkonstruksjon.

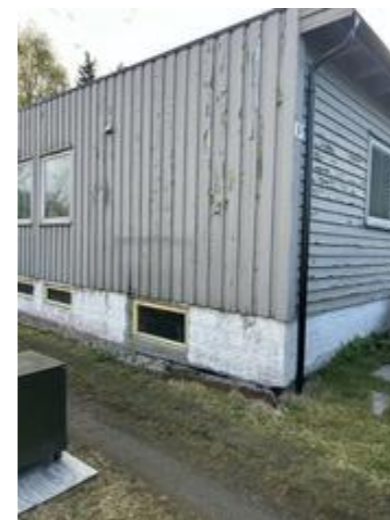
Råteskader og slitt overflate på kledning.

Kostnadsestimat	100 000 - 200 000
------------------------	--------------------------

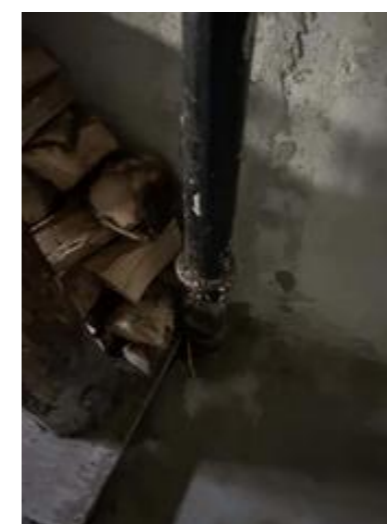
6.16 Avløpsrør

Rustangrep på avløpsrør.

Type avløpsrør	Støpejern
Innvendige avløpsrør i støpejern.	
Er det gjennomført arbeider på anlegget etter byggeår?	Nei
Er det manglende lufting av kloakk over tak?	Nei
Er det sen avrenning fra tappested?	Nei
Mangler det stakemuligheter på avløpsanlegget?	Nei
Har avløpsrør nådd en alder som gir økt risiko for skader eller følgeskader?	Ja

Oppsummering av avløpsrør	TG-2
Innvendige avløpsrør fra byggeår har nådd en høy alder og gir økt risiko for skader i tiden som kommer. Det registreres begynnende rust på avløpsrør i kjeller.	
Anbefalte tiltak / ytterligere undersøkelser anbefales	
Ved eventuelle oppgraderinger av våtrom/kjøkken vil det være hensiktsmessig å skifte avløpsrør.
