PROAKTIV

Lys og lekker
leilighet

ANDERS ESTENSTADS VEG 22

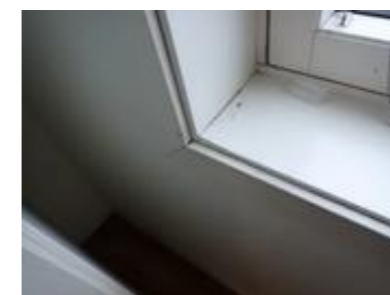
6.2 Vinduer og dører

Svelling/fuktskade i venstre hjørne på karmlist og foring på innvendig vindu på soverom.

Beskrivelse	
Vinduer med 2-lags glass. Heve skyvdør på stue.	
Ytterdør i malt utførelse.	
Er det gjennomført arbeider etter opprinnelig byggeår?	Nei
Er det påvist punkterte eller sprukne glass?	Nei
Er det påvist værslette karm, fuktskader eller råteskader?	Ja
Er det ved stikkprøver registrert avvik ved åpne/lukkemekanismen?	Nei
Er det påvist avvik ved utvendig tetting som beslag, vannbord, og omramming?	Nei
Oppsummering av vinduer og dører	TG-2
Det registreres en del innvendig slitasje i vinduskarm, trolig som følger av at vindu har stått i lufteposisjon og inndriv av nedbør har ført til mindre svelling/fuktskader. Det er målt med fuktmåler og ingen tegn til aktiv fukt. Dette gjelder venstre hjørne på soveromsvindu.	
Tilstandsgrad 2 er satt med bakgrunn i svelling/fuktskader på innvendig list og foring til soveromsvindu.

Bygningsdel	Oppsummert begrunnelse for tilstandsgrad
Vinduer og dører	Tilstandsgrad 2 er satt med bakgrunn i svelling/fuktskader på innvendig list og foring til soveromsvindu.
Våtrom: Bad - Overflater	Tilstandsgrad 2 er satt med bakgrunn i høydeforskjell mellom topp sluk og tettesjikt ved dør som er mindre enn referansenivået i rapporten. I tillegg til registrerte riss/sprekke i flisefuger på vegg.
Våtrom: Bad - Membran, tettesjikt og sluk	Tilstandsgrad 2 er satt med bakgrunn i alder på tettesjikt og derav økt risiko for lekkasjer.

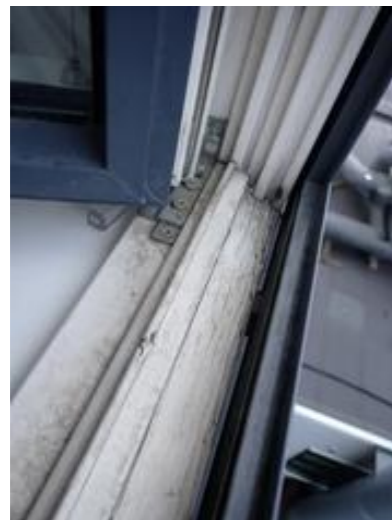
Noe slitasje på vinduskarm.

Anbefalte tiltak / ytterligere undersøkelser anbefales

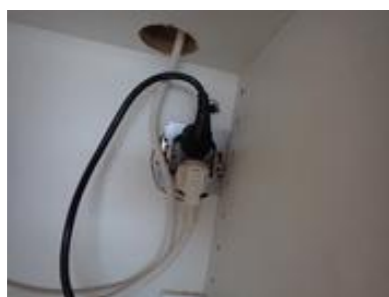
6.8 Elektrisk

Stikkontakt mangler deksel i overskap til venstre for kjøkkenvifte. Det er risiko for berøringsfare og fare for liv og helse.

Anbefalte tiltak / ytterligere undersøkelser anbefales	Ja
Med bakgrunn i de registrerte avvik bør det gjennomføres en utvidet el-kontroll av en kvalifisert elektrofaglig person.	
Det bør monteres deksel på stikkontakt.
