# PROAKTIV

HØYVEGEN 54

Velholdt leilighet i første etasje - Carport - Betongdekke

Duo Takst AS (befaringsdato: Torsdag, 29. oktober 2026)

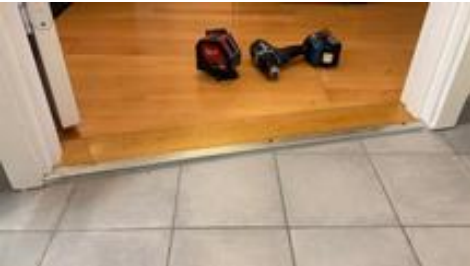
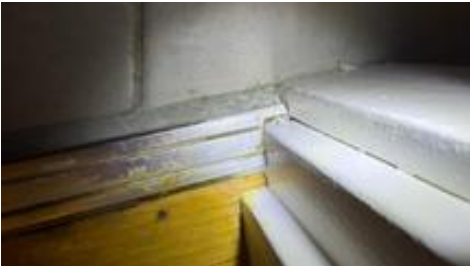
#### Vurdering av avvik:

- Begrenset fall kan medføre lokale vannansamlinger. Lav høydeforskjell ved dørterskel kan øke risikoen for at eventuelt lekkasjevann renner ut av våtrommet. Forholdene anbefales utbedret ved eventuell oppgradering av våtrommet.

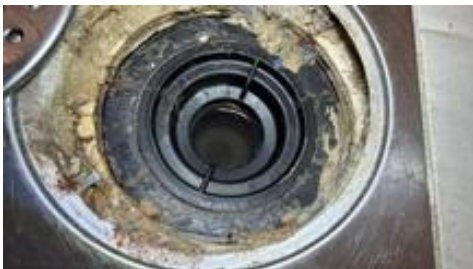
##### 1 TG 2 Vanntett sjikt, membran og sluk

- Løsningen/utførelsen rundt rørgjennomføringer gir fare for fukt inn i konstruksjonen.
- Konsekvensen er at membranens tilstand og tetthet er usikker som følge av alder og manglende dokumentasjon, noe som øker risikoen for skjulte fuktskader og kan medføre behov for nærmere undersøkelser og eventuell rehabilitering av våtrommet.

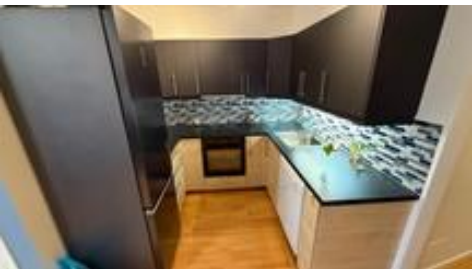
- Det er ikke montert lekkasjedeteksjon ved oppvaskmaskin/oppvaskkum utført etter 1 juli 2010.
- Det er ikke montert komfyrvakt for kjøkkenelektroinstallasjoner utført etter 1 juli 2010.

- Manglende lekkasjedeteksjon ved oppvaskmaskin eller oppvaskkum innebærer økt risiko for uoppdagede vannlekkasjer. Dette kan føre til fuktskader på kjøkkeninnredning, gulv og underliggende konstruksjon.
- Det anbefales å installere lekkasjedeteksjon eller lekkasjestopper i henhold til gjeldende krav for å redusere risikoen for vannskader og sikre en forskriftsmessig løsning.
- Manglende komfyrvakt på kjøkkeninstallasjoner utført etter 1. juli 2010 innebærer avvik fra gjeldende krav og øker risikoen for brann ved tørrkoking eller overoppheting. Dette kan medføre fare for liv og helse, samt skade på bygning og inventar.

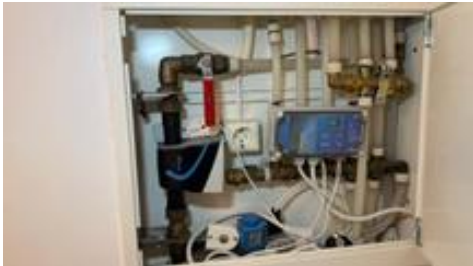
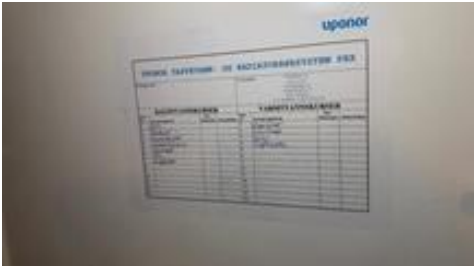
Hovedstoppekran er ikke merket. Det er registrert kondens på rørføringer i fordelerskap for vann på våtrommet. Forholdet vurderes å skyldes kondensdannelse på kalde vannrør. Konsekvens/tiltak: Det anbefales å sørge for at hovedstoppekransen er funksjonell, tydelig merket og lett tilgjengelig for betjening. Kondens kan over tid medføre fuktbelastning i fordelerskapet. Det anbefales å vurdere kondensisolering av utsatte rørføringer.

- Det anbefales å sørge for at hovedstoppekransen er funksjonell, tydelig merket og lett tilgjengelig for betjening.
- Kondens kan over tid medføre fuktbelastning i fordelerskapet. Det anbefales å vurdere kondensisolering av utsatte rørføringer.
