LØKKEVEIEN 40, SNR 2

# STAVANGER SENTRUM

Befaringsdato: 14.04.2026

Rapportdato: 26.04.2026

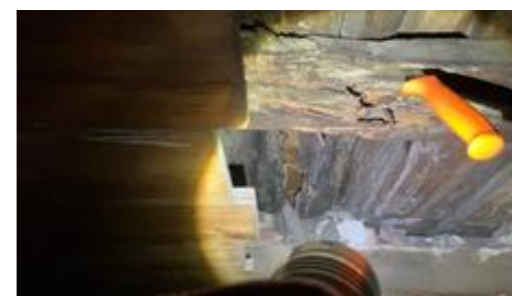
#### Vurdering av avvik:

- Det er ingen lufting i konstruksjonen.
- Det er påvist avvik rundt gjennomføringer i takflaten.
- Det er påvist fukt-/råteskader i takkonstruksjonen.
- Det er påvist fuktskjolder/skader i takkonstruksjonen.
- Konstruksjonene har omfattende skjevheter.

Lufting og ventilering av takkonstruksjonen bør forbedres for å redusere risiko for kondens og fuktskader.

Skjevheter og avvik rundt gjennomføringer må utbedres for å sikre konstruksjonens stabilitet og forhindre vanninntrenging.

Fuktskjolder, fukt- og råteskader må utbedres for å hindre videre forringelse av konstruksjonen og redusere risiko for sopp og råte.

Skader etter aktivitet av skadedyr må utbedres, og tiltak mot videre angrep bør iverksettes for å beskytte bygget mot ytterligere skader.

Kostnadsestimatet gjelder kun for å få undersøkt eventuelle feil, og ikke for utbedringskostnadene, da disse kan bli noe høyere.

**Kostnadsestimat: Under 20 000**

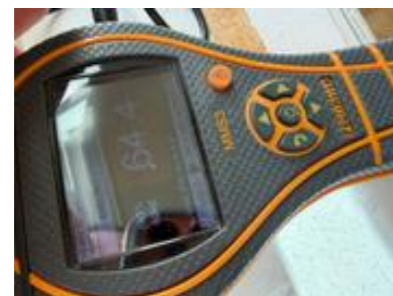
### TO 2 Vinduer

#### Vurdering av avvik:

- Det er påvist at enkelte vinduer er vanskelig å åpne/lukke.
- Det er påvist avvik rundt innsettsdetaljer.
- Det er påvist tegn på innvendig kondensering av enkelte vindusglass.
- Karmene i vinduer er slitte og det er sprekker i treverket.

- Trevirket i vinduene har stedvis høyt fuktnivå.

Lister rundt vinduer bør utbedres slik at det etableres tilstrekkelig glippe til vannbord, i henhold til anbefalinger fra Byggforsk 523.701. Dette vil redusere risikoen for at lister trekker inn vann, som kan føre til fuktskader og råte i tilstøtende konstruksjoner.

Det anbefales å tørke ut fuktig treverk i vinduskonstruksjonene og deretter etterbehandle overflatene med egnet grunning og maling eller annen trebeskyttelse. Dette er nødvendig for å sikre tilstrekkelig fuktmotstand og hindre videre nedbrytning av materialene. Dersom tiltak ikke iverksettes, kan dette medføre råteskader og redusert levetid på vinduene, samt økt risiko for fuktskader i tilstøtende konstruksjoner.

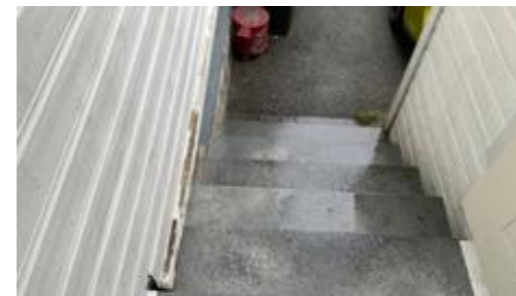
### TO 2 Dører

#### Vurdering av avvik:

- Det er påvist dører som er vanskelig å åpne eller lukke.
- Det er påvist uttethet/åpning mellom dørblad og dørkarm. Dvs. at kaldtrekk kan oppstå.
- Karmene i dører er værslitte utvendig og det er sprekker i treverket.

Karmene og dørblad bør utbedres eller eventuelt skiftes for å hindre varmetap, trekk og videre forringelse av treverket. Dersom tiltak ikke iverksettes, kan det oppstå økt varmetap, redusert bokomfort og ytterligere skader på dørkonstruksjonen.

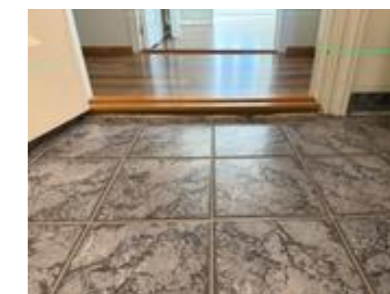
Kostnadsestimat: 100 000 - 200 000
