NORDÅSEN HYTTEFELT 18

Adresse: Nordåsen Hyttefelt 18, 7316
LENSVIK

Rapportdato: 12.5.2026 (Gyldig til 12.5.2027)

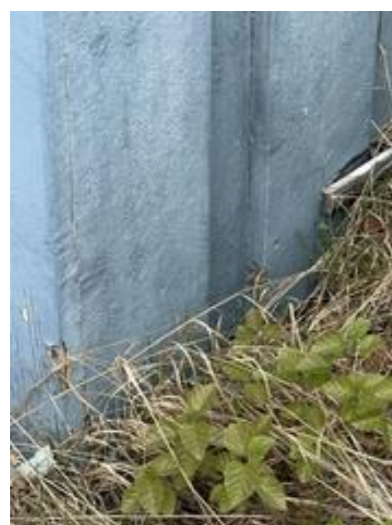
6.5 Yttervegger

Kledning er nær/under bakken.

Type fasade	Stående kledning
Er det gjennomført arbeider etter opprinnelig byggeår?	Ukjent
Er det påvist skjevheter/riss/sprekker/setninger?	Ja
Er det påvist fuktskade/sopp/råte eller slitt overflate?	Ja
Er det liten eller ingen lufting av kledningen?	Nei
Er det manglende musetetting i nedkant av kledning/plater?	Ja
Oppsummering av yttervegger TG-2	
Det registreres noe værslitt overflate på kledning. Det er ikke registrert bruk av musetetting mellom kledning og veggkonstruksjon. Det gjøres oppmerksom på at deler av kledningen ligger nær/under bakken.	
Anbefalte tiltak / ytterligere undersøkelser anbefales	
Det anbefales å etablere musetetting bak kledning. Vedlikehold av fasader med vask/skraping og beis/maling.

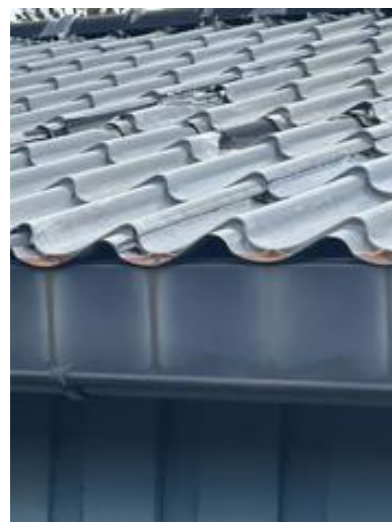
6.9 Taktekking

Rust på takplater.

Type takkonstruksjon	Saltak
Type tekking	Metalplater
Inspisert fra	Fra bakken
Er det gjennomført arbeider etter opprinnelig byggeår?	Ukjent
Er det registrert skader, deformasjoner eller begroing på taktekkingen?	Ja
Er det synlige avvik på beslag/inndekning rundt pipe og andre takgjennomføringer?	Nei
Har tekkingen nådd en alder som gir økt risiko for skader eller følgeskader?	Ja
Oppsummering av taktekkning	TG-2
Det registreres rust i takplater.	
Anbefalte tiltak / ytterligere undersøkelser anbefales	
En overflatebehandling eventuelt utskiftning av takplater må påregnes.

Taktekking
TG er satt pga. rust på takplater samt alder.
