DISENVEIEN 27

Lys 1-roms leilighet med fantastisk utsikt, alkove, heis, gratis parkering, rolige omgivelser og kort vei til ALT!

Adresse: Disenveien 27, 0485 OSLO

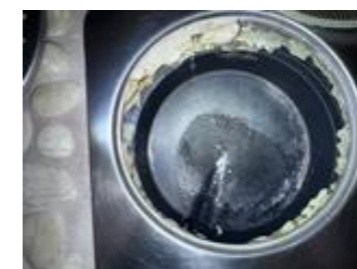
Kontroll av sluk. (Hjelpesluk)

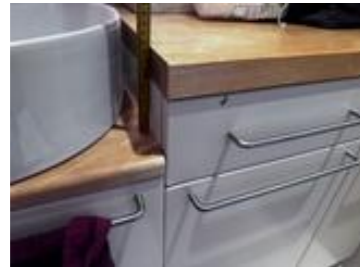
Det er ikke påvist tilfredsstillende løsning for å synliggjøre lekkasje fra innebygget sisterner. Det er avvik: Servantskap står lavt, som gjør tilkomst til sluk under vanskelig

- Det er ikke påvist tilfredsstillende løsning for å synliggjøre lekkasjer fra innebygget systerne.
- Det er avvik:

Servantskap står ca. 11,5 cm lavere enn naboskapet.

• Tiltak:

Heve eller endre servantskap-løsningen slik at det blir bedre tilkomst til hovedsluk, for å sikre mulighet for inspeksjon og vedlikehold. Manglende tilkomst kan føre til at eventuelle lekkasjer eller tette sluk ikke oppdages eller utbedres i tide, noe som øker risikoen for fuktskader.

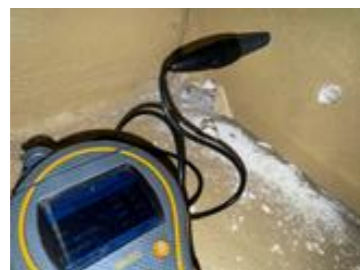
Det ble med egnet instrument målt relativ luftfuktighet i lukket veggkonstruksjon fra gang mot dusjsone, 29 % ved 18 grader. Vektprosent målt i treverk på befæringsdatoen var under målbar verdier. Instrumentet er kalibrert for tresorten det måles i (Nordisk gran). Måleresultatet er tilfredsstillende.

Måling av relativ luftfuktighet i lukket veggkonstruksjon mellom gang og dusjsone

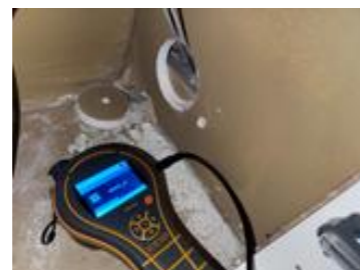
Måling av trefukt i lukket veggkonstruksjon mellom gang og dusjsone

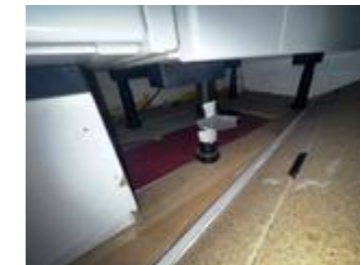
- Det er påvist skader på overflater/kjøkkeninnredning utover normal slitasjegrad.

Løse frontsokler og skader på lamineringen.

Det bør vurderes utbedring eller utskifting av påviste fuktskader og skader på benkeplate og bunnplate under oppvaskkummen, samt reparasjon eller korrekt montering av frontsokler. Dersom tiltak ikke gjennomføres, kan skadene forverres over tid, noe som kan føre til ytterligere fukt- og råteskader, samt redusert funksjonalitet og levetid på kjøkkeninnredningen.

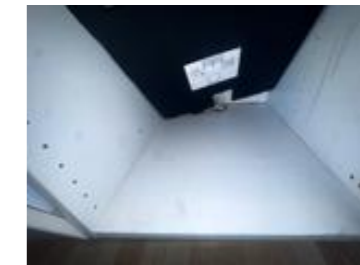
Fukt/svelleskader på bunnplate under servantskap.

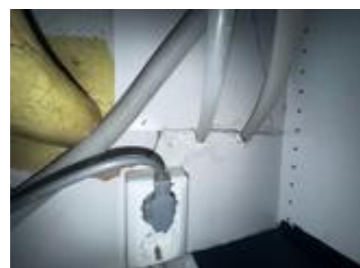
Rør-i-rør-tilførselen til kjøkkenet er montert uten sikkerhetsrør. Dette anses som ufagmessig utførelse og kan medføre økt risiko for vannskader dersom det skulle oppstå lekkasje.

Pex rør uten sikkerhetsrør (rør i rør)

Rør-i-rør-tilførselen til kjøkkenet bør utbedres slik at sikkerhetsrør monteres i henhold til gjeldende forskrifter. Dette vil redusere risikoen for vannskader ved eventuell lekkasje, og sikre at installasjonen er fagmessig utført.
