VÅRBEGERVEIEN 1

M2 takst (befaringsdato: Mandag, 21. september 2026)

Befaringsdato: 21.09.2026    Rapportdato: 01.10.2026    Oppdragsnr.: 13333-5800    Eiendomsverdi/PropCloud ref nr: GO1648

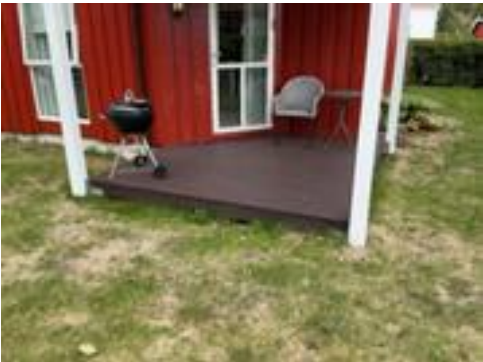
Balkong/terrasse med dekke av terrassebord.

Treverk og terrassebord fremstår med normal vær- og aldersslitasje. Normalt vedlikehold av terrassebord må påregnes. Med dette menes en årlig vask/rens av bord for å fjerne grønske og evt oppdatering av beis/maling mm.

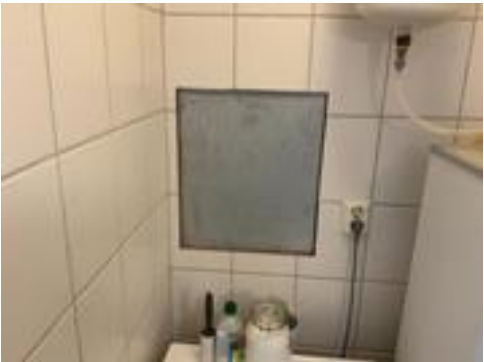
Mangler skabpør foran vannskap.

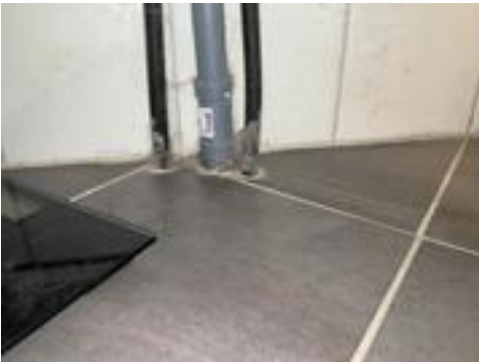
Det er ikke utført tetting ved rørgjennomføring.

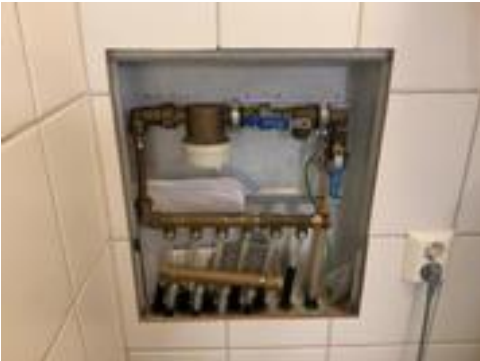
Vannledninger av rør i rør. Fordelerskap plassert i badetrom og har synlig drensrør i skap og ved gulv.

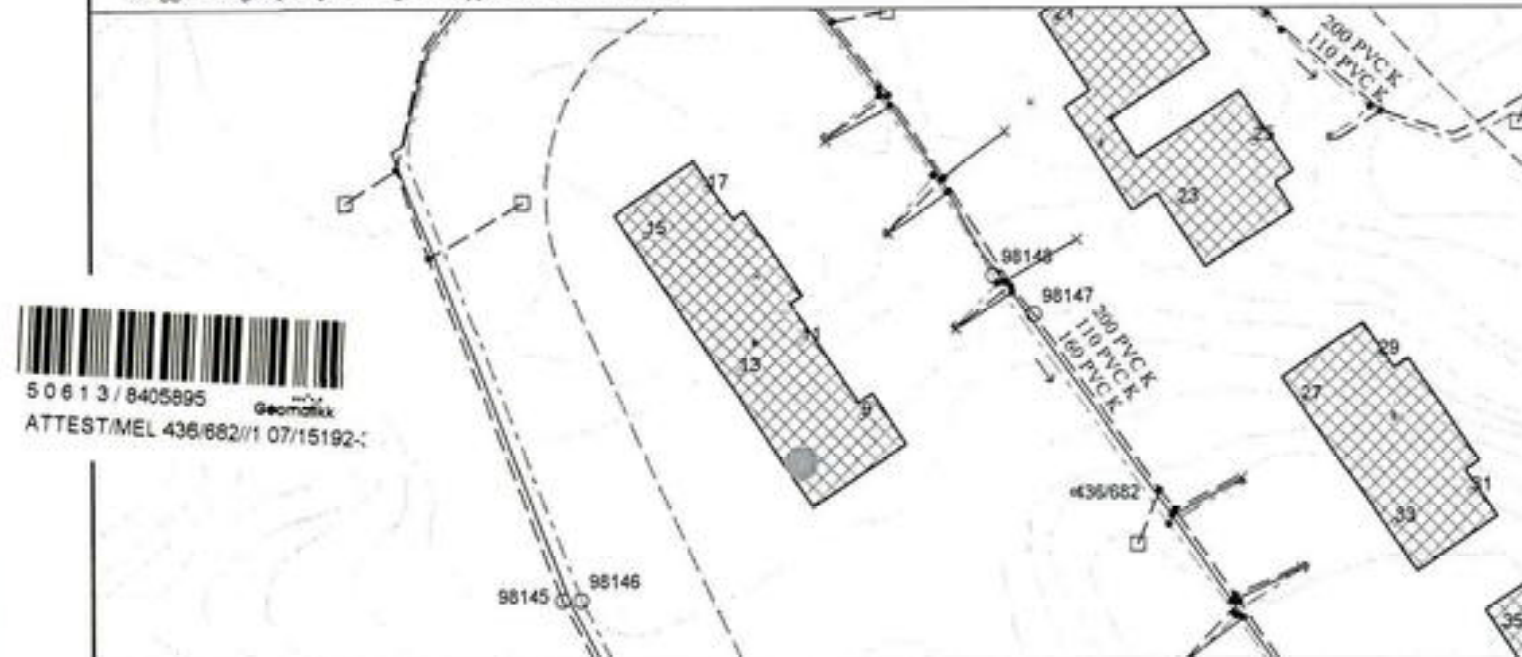
5 0 6 1 3 / 8 4 0 5 8 9 5  
ATTEST/MEL 436/682/1 07/15192

Innmålingstegning, utvendig bakkekran, tilkoblingssted (påk på off. ledn.) kommer m.v. skal tegnes inn og må settes nøyaktig.  
Rørdimensjoner skal påføres også for fellesledninger og offentlige ledninger.

Vann — : Ø32 PE50 PN10  
Spillvann --- : Ø110 PVC SN8  
Overvann --- : Ø160 PVC SN8
