Flott laftet  
hytte

PRESTMYRVEGEN 48

Flott laftet hytte på solrik eiet utsiktstomt

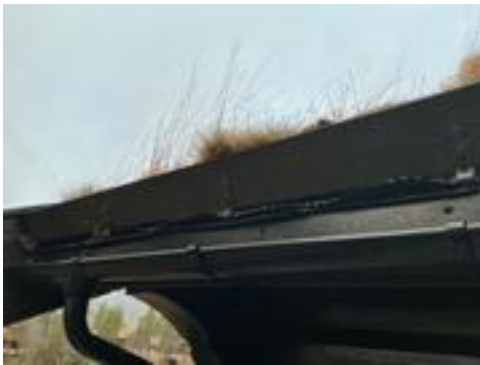
Deretter torvtak.

Ingen åpenbare lekkasjesymptomer avdekket ved besiktigelse på innvendige overflater.

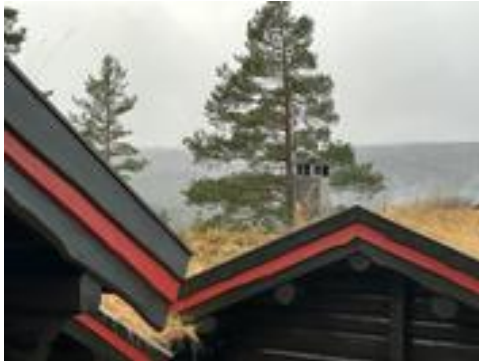
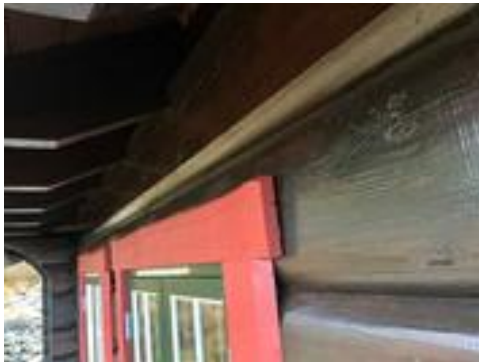
Skiferstein på overflate pipe. Generelt anbefales det tilsyn for kontroll av takgjennomføringer/beslagsløsninger mm, spesielt høst/vinter ved kraftig nedbør/snø. Med dagens ekstremvær som tidvis oppstår så er disse punktene spesielt utsatt for mindre lekkasjer/fukt. Noe utbedringer/modernisering utført.

Mangler stedvis skrått vannbord over enkelte vinduer. Noe utsatt løsning da fukt kan komme ned mot vinduer bak belistning. Oppsyn fug overgang laft og vinduer. Pipe anbefales helbeslått.

Normalt oppsyn og vedlikehold iht behov.

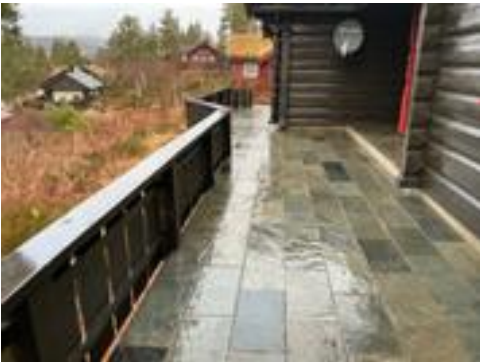
Skiferstein. Noe risiko for frostspreng og at skifer kan løsne litt.

Noe lavt rekkverk iht dagens krav, men ingen vesentlig fallhøyde like utenfor.

Normalt oppsyn, vedlikehold og evt utskiftinger treverk og skiferstein.

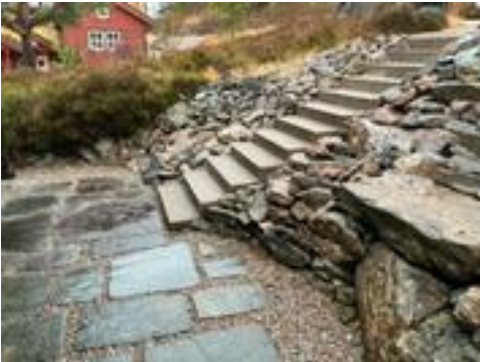
### TG 3 Utvendige trapper

Betongtrapp.

Håndløpere anbefales.

**Kostnadsestimat: Under 20 000**

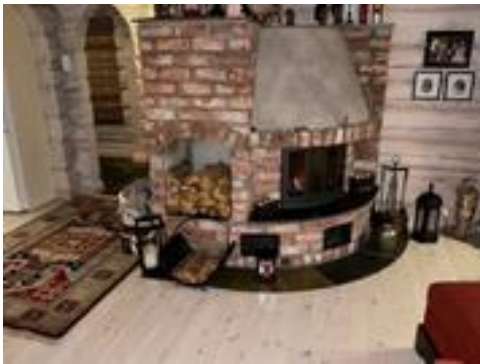
Elementpipe med teglsteins overflate. Ingen vesentlige sprekker observert som tilsier svikt.

Peisinnsats i stue, ubrennbar flate er tilfredsstillende.

Pipe og ildsted er ikke funksjonstestet. På generelt grunnlag anbefales jevnlig kontroll av pipe og ildsteder av lokale feie/branntilsyn.

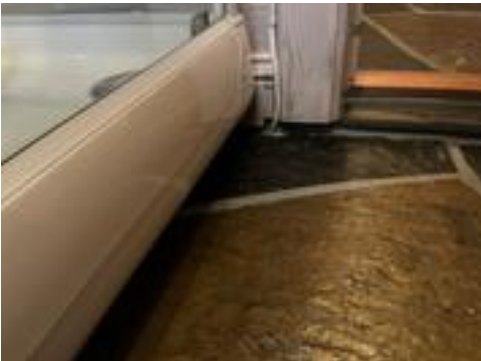
Det er ikke membranløsning synlig i sluk eller opp mot laftet vegger. Rommet fungerer fint ved normalt bruk siden det er kabinett og vann ledes direkte i sluken, risiko er ved evt lekkasje hvor vann vil kunne spre seg mot laftet vegger mm.

Fungerer ved normalt bruk, så må man selv vurdere om det ansees økonomisk rasjonelt å utbedre til fuktsikre løsninger, membran oppkant mm.

**Kostnadsestimat: 20 000 - 100 000**

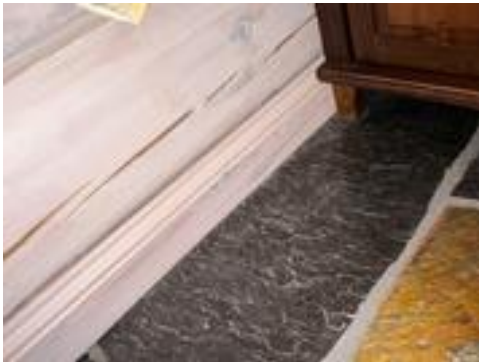
### ETASJE > BAD

Overflate fuktsøk utført med fuktindikator i våtsone, normalt utslag.

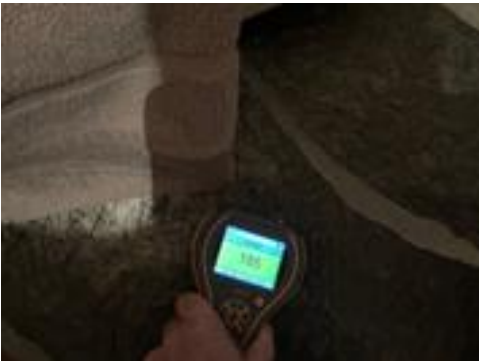
Hulltaking ikke utført fordi det er laftet vegger i rommet.

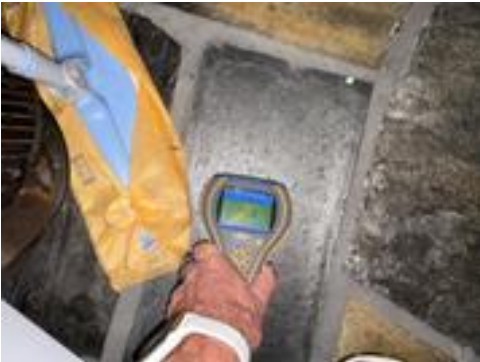
Hulltaking ikke utført fordi det er laftet vegger i rommet.

Overflate fuktsøk utført med fuktindikator i våtsone, normalt utslag.

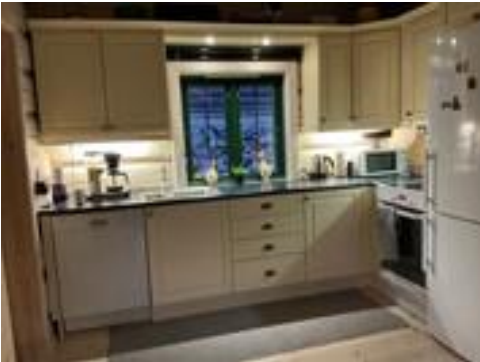
Det kan med fordel monteres komfyrvakt som stenger strøm til steketopp ved evt varmeutvikling ut over normalt.

Det kan med fordel monteres lekkasjesensor med stengeventil i skap under vask samt under oppvaskmaskin. Lekkasjesensor er et krav som har kommet på nyere kjøkken. Denne boligen er bygget før kravet ble innført. I alle boliger som er bygget eller rehabilitert etter 2010 skal det være installert slik sensor/vannstopper.

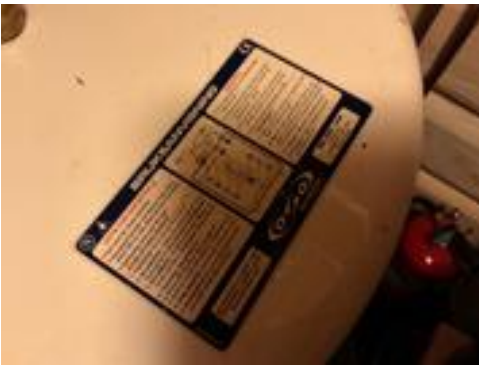
- Det er ikke behov for utbedringstiltak siden tanken fungerer i dag, men ut ifra alder kan skader plutselig oppstå på eldre tanker.

Kravet om fasttilkobling har ikke tilbakevirkende kraft, men det anbefales.

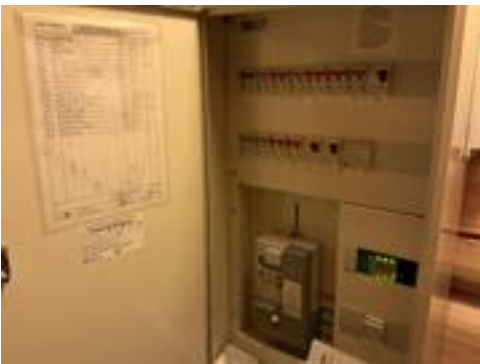
Det gis en tg2 fordi sikringen kan gå pga overbelastning ved bruk av varmtvannsbereder og vaskemaskin.
