## Flott laftet hytte

PRESTMYRVEGEN 48

Flott laftet hytte på solrik eiet utsiktstomt

Befaringsdato: 15.12.2025

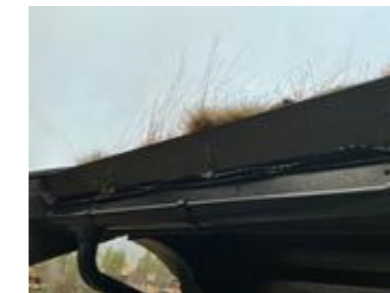
#### TG 2 Nedløp og beslag

Skiferstein på overflate pipe. Generelt anbefales det tilsyn for kontroll av takgjennomføringer/beslagsløsninger mm, spesielt høst/vinter ved kraftig nedbør/snø. Med dagens ekstremvær som tidvis oppstår så er disse punktene spesielt utsatt for mindre lekkasjer/fukt. Noe utbedringer/modernisering utført.

Mangler stedvis skrått vannbord over enkelte vinduer. Noe utsatt løsning da fukt kan komme ned mot vinduer bak belistning. Oppsyn fug overgang laft og vinduer. Pipe anbefales helbeslått.

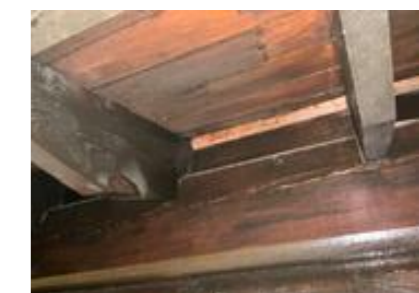
#### TG 1 Veggkonstruksjon

Laftet konstruksjon. Det gjøres oppmerksom på at laftet konstruksjon ikke har isolasjon i veggiv, slik at noe trekk kan oppleves, og at man må etterser med litt laftevatt mm i hjørner med tiden.

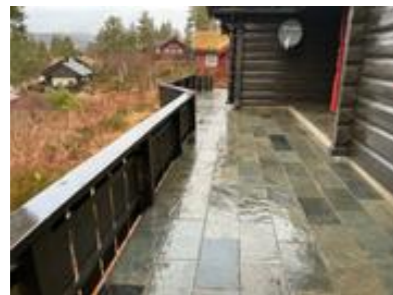
Skiferstein. Noe risiko for frostspreng og at skifer kan løsne litt.

Noe lavt rekkverk iht dagens krav, men ingen vesentlig fallhøyde like utenfor.

Normalt oppsyn, vedlikehold og evt utskiftinger treverk og skiferstein.

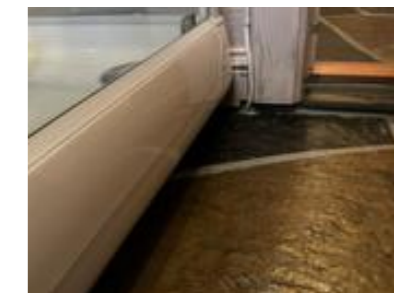
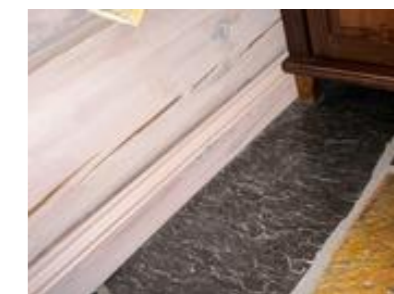
Det er ikke membranløsning synlig i sluk eller opp mot laftet vegger. Rommet fungerer fint ved normalt bruk siden det er kabinett og vann ledes direkte i sluken, risiko er ved evt lekkasje hvor vann vil kunne sprenge seg mot laftet vegger mm.

Kostnadsestimat: 20 000 - 100 000

Fungerer ved normalt bruk, så må man selv vurdere om det ansees økonomisk rasjonelt å utbedre til fuktsikre løsninger, membran oppkant mm.

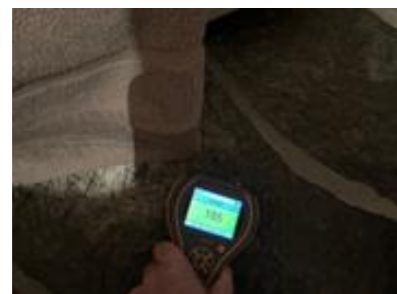
#### TO 2 Overflater vegger og himling

Veggflatene er ikke fuktbestandige. De bør derav ikke eksponeres for direkte vannbelastning.

Det er ikke membranløsning synlig i sluk eller opp mot laftet vegger. Rommet fungerer fint ved normalt bruk, risiko er ved evt lekkasje hvor vann vil kunne spre seg mot laftet vegger mm.

Det anbefales varsom bruk for å unngå unødvendig fuktbelastning mot overflater.

Fungerer ved normalt bruk, så må man selv vurdere om det ansees økonomisk rasjonelt å utbedre til fuktsikre løsninger, membran oppkant mm.

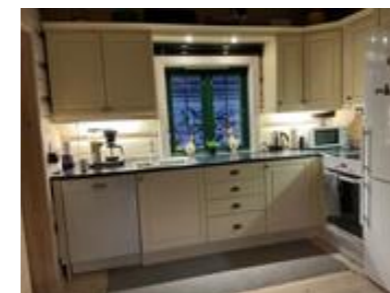
Det kan med fordel monteres komfyrvakt som stenger strøm til steketopp ved evt varmeutvikling ut over normalt.

Det kan med fordel monteres lekkasjesensor med stengeventil i skap under vask samt under oppvaskmaskin. Lekkasjesensor er et krav som har kommet på nyere kjøkken. Denne boligen er bygget før kravet ble innført. I alle boliger som er bygget eller rehabilitert etter 2010 skal det være installert slik sensor/vannstopper.

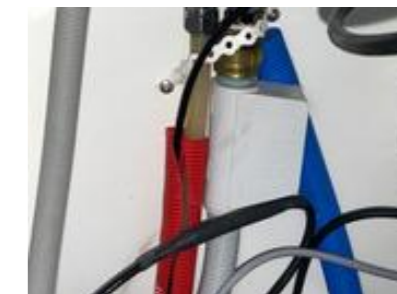
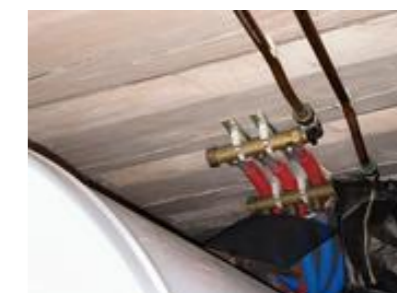
Det mangler tettemuffe mellom rør i rør under kjøkkenvasken. Man ønsker at evt lekkasjevann skal ledes til rom med sluk og fuktsikre løsninger slik at evt lekkasjevann ledes dit. Når det mangler tettemuffe så vil vann kunne komme opp på kjøkken der det ikke er slike løsninger.

Fordelerstamme ønskes helst plassert i fordelskap med kontrollert drenering. Med dagens løsning så kan evt lekkasjevann gjøre noe mer skade en optimalt.

Montere lekkasjesensor på kjøkken.

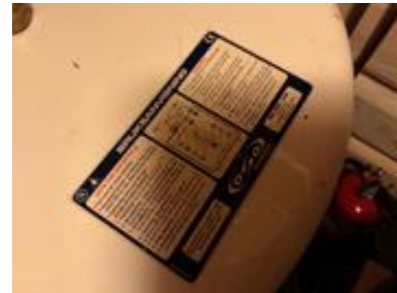
### TG 2 Elektrisk anlegg

Det gis en tg2 fordi sikringen kan gå pga overbelastning ved bruk av varmtvannsbereider og vaskemaskin.
