## Solid fjellhytte

BRENDE HEIE 52

# BRENDE HEIE

Tilstandsrapport

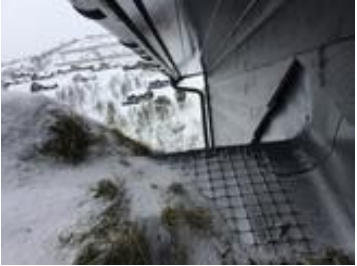
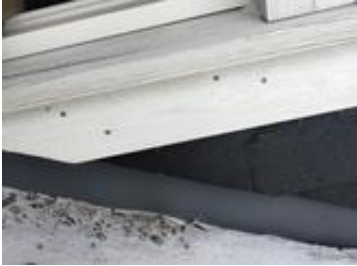
Nedløp og beslag er av aluminium  
Pipebeslag er besiktet fra bakkenivå. Muligheten får finne eventuelle avvik er begrenset. Tilstandsgrad er satt i basis av alder.

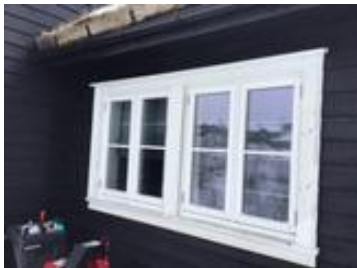
### TG 2 Balkongdør

Bygningen har malt balkongdør i tre.

TG 2 er gitt på bakgrunn av registrert avflassing av overflatebehandling, som medfører redusert beskyttelse mot vær- og fuktpåvirkning. Manglende eller svekket overflatebehandling gir økt sannsynlighet for oppfukting av trevirket, noe som over tid kan føre til sprekkdannelse, deformasjon eller råteskader dersom vedlikehold ikke utføres.

Det anbefales at overflatebehandling utføres i nær fremtid for å opprettholde tilfredsstillende beskyttelse og forlenge bygningsdelens levetid.

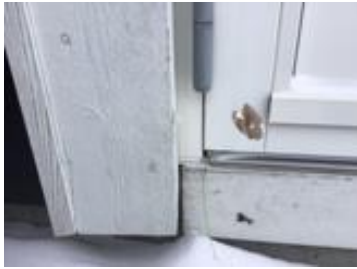
### TG 1 Ytterdør utvendig bod/teknisk

Innvendige foringer er utført i MDF. Dette materialet er mer fuktømfintlig enn heltre og har økt sannsynlighet for oppsvulming ved fuktpåvirkning. Plasseringen nær terskel og i område med normal brukslitasje kan medføre økt belastning og påvirkning over tid.

Registrert skade fremstår som lokal, men forholdet indikerer at materialet har vært utsatt for fukt eller belastning. Videre utvikling kan ikke utelukkes dersom fuktpåvirkning vedvarer.

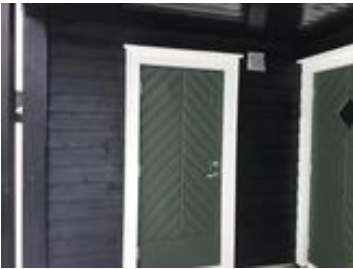
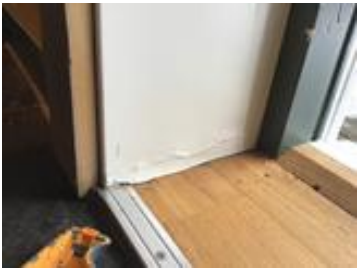
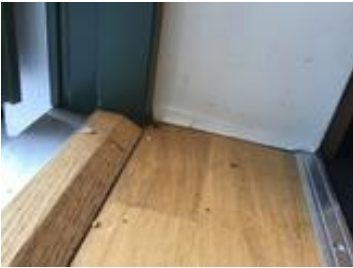
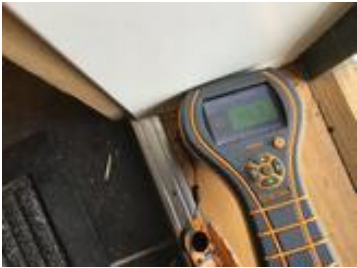
Det er registrert oppsvulming i innvendige foringer nederst mot terskel. Det ble ikke registrert forhøyede fuktverdier ved kontroll med fuktindikator på befaringsdagen.

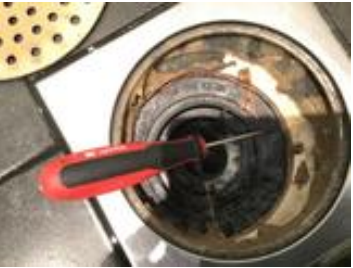
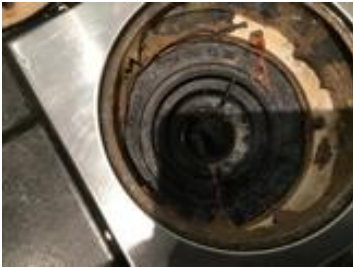
#### 1 TG 1 Sluk, membran og tettesjikt

Det er plastsluk og smøremembran med ukjent utførelse.

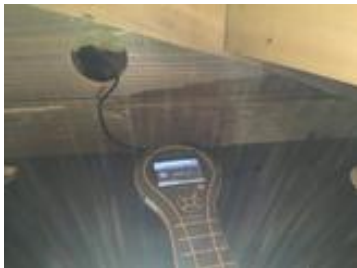
Hulltaking er foretatt uten å påvise unormale forhold. Hulltaking er foretatt ved/i Skillevegg mellom gang og bad under trapp. Fuktkvotemåling (vekt%) i konstruksjonen ble målt til under 6.

Påpeker at hulltaking og fuktmåling kun er utført som punktkontroll. Forhøyde fuktverdier andre steder i tilhørende konstruksjoner kan ikke utelukkes uten destruktive tiltak. Hulltaking er utført i skillevegg mot våtsone, hvor sannsynligheten for eventuell fuktighet er størst.

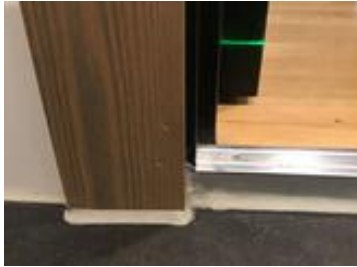
Gulvet er flislagt. Rommet har elektriske varmekabler. Høydeforskjell fra toppen av sluket til toppen av membranen ved dørterskelen er 40mm.

Det er registrert oppbrett av membran ved dørterskel mellom karmlist og overgangslist. Det er utført enkel vanntest på gulvet, og vannet ble observert ledet til sluk.

Registrert oppbrett av membran

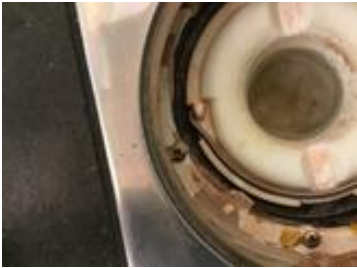
### LOFT > BAD

Hulltaking er foretatt uten å påvise unormale forhold. Fuktkvotemåling (vekt%) i konstruksjonen ble målt til under6. Hulltaking er foretatt ved/i Skillevegg mellom stue og baderom mot våtsone til dusj.

Påpeker at hulltaking og fuktmåling kun er utført som punktkontroll. Forhøyde fuktverdier andre steder i tilhørende konstruksjoner kan ikke utelukkes uten destruktive tiltak. Hulltaking er utført i skillevegg mot våtsone, hvor sannsynligheten for eventuell fuktighet er størst.

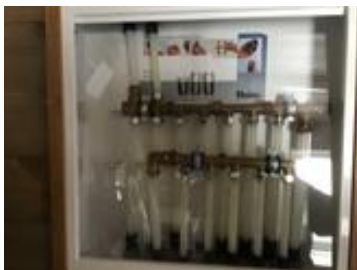
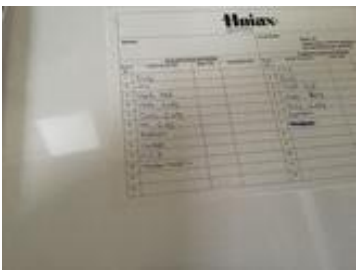
Innvendige vannledninger er av plast (rør i rør). Det er besikttet i rørskap.

Vannledninger ligger i skjulte konstruksjoner, og muligheten for å vurdere tilstanden er derfor begrenset. Tilstandsgraden er satt med bakgrunn i rørenes alder. Det er ikke opplyst om funksjonssvikt eller driftsproblemer ved bruk av anlegget.
