Innholdsrik enebolig  
med flott utsikt og  
romslig garasje

UTSLÅTTO 35

Befaringsdato: 19.02.2026 Rapportdato: 27.02.2026 Oppdragsnr.: 11348-2252 Referansenummer: WN8643

Autorisert foretak: A-TAX AS Sertifisert Takstingeniør: Torbjørn Madland Vår ref: 20263213

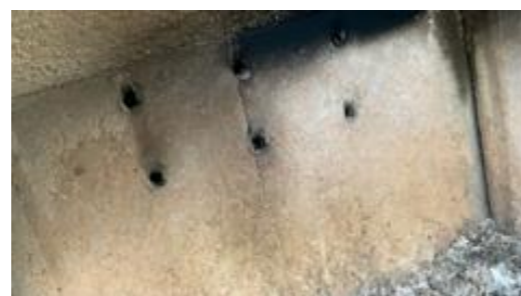
- Det er påvist sprekker i ildfast stein inne i ovnen.

Riss/sprekk i ildfast stein i ovn.

- Skadet stein i ovnen må skiftes ut for å lukke avviket.

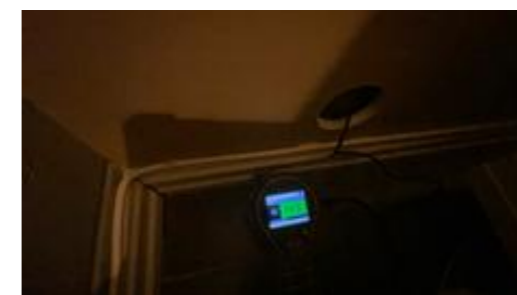
Hulltaking er foretatt i vegg mot grunnmur i bi-inngang.

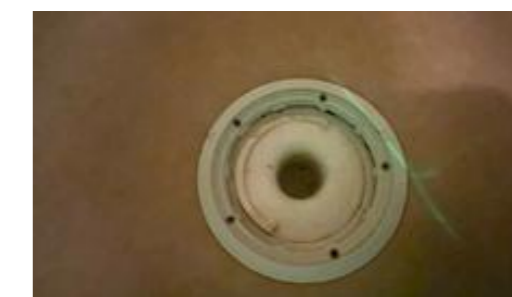
Sluk i gulv og synlig vinylbelegg som tettesjikt.

- Overvåk tilstanden jevnlig. For å få tilstandsgrad 0 eller 1 må tettesjiktet skiftes ut, men tidspunktet for når dette er nødvendig er vanskelig å si noe om.
- Det er viktig å merke seg at levetiden til en membran varierer basert på kvalitet, installasjon og bruk. Eldre membraner kan bli sprø og sprekke opp, noe som fører til at de mister sin vanntettende funksjon. Dette kan resultere i vannlekkasjer gjennom vegger og gulv og fuktskader.

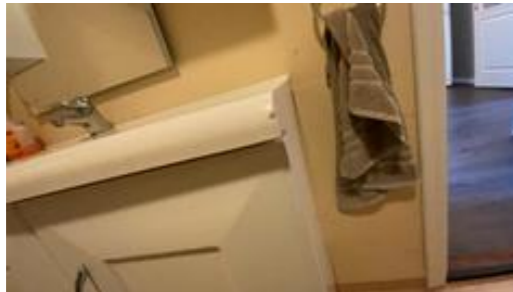
Lite hakk i kant av benkeplate.

Det er ikke behov for umiddelbare tiltak, men for å oppnå TG1 må eventuelt benkeplate skiftes.

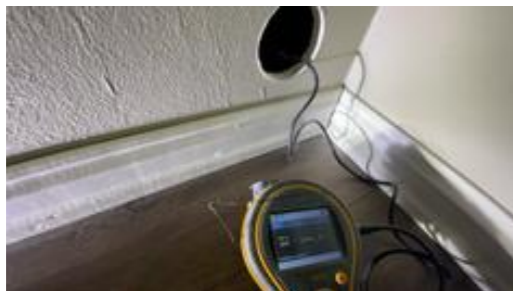
Hulltaking er foretatt i vegg fra tilstøtende gang, uten å påvise unormale forhold i veggen.

Hulltaking er foretatt i vegg fra tilstøtende gang.

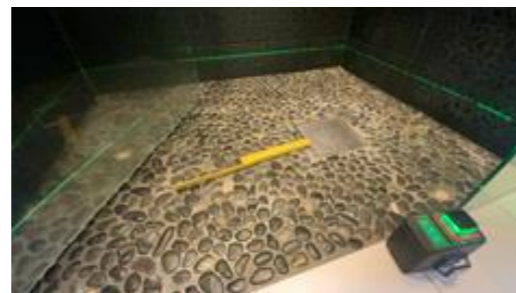
- Det er påvist avvik i fallforhold til sluk i forhold til krav i forskrift på byggetidspunktet.
- Målinger viser at det ikke er fall til sluk (motfall).

Ikke tilstrekkelig fall på gulv mot sluk i dusjnise.

For å oppnå TG1 må fall utbedres slik at det imøtekommer krav i forskrifter med fall til sluk samt tilstrekkelig fall i nedslagsfelt for dusj. Det gjøres oppmerksom på at dette ikke lar seg gjøre som et enkeltstående tiltak, og kostnadsestimat er lagt høyt med grunnlag i dette.

Kostnadsestimat: 100 000 - 200 000

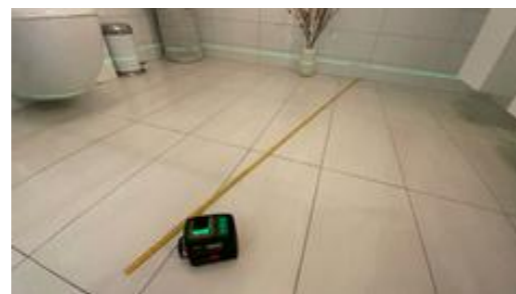
1. ETASJE > BAD

Motfall på gulv utenfor dusjnise.

Det er ikke behov for umiddelbare tiltak. Sluket må jevnlig kontrolleres og rengjøres slik at den tar unna vannet tilstrekkelig.

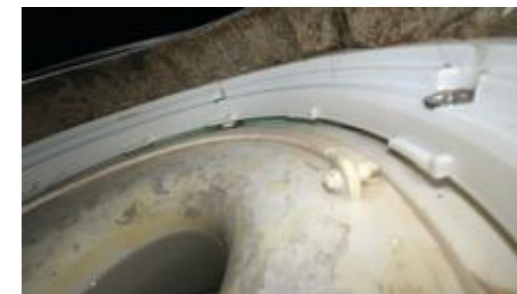
1. ETASJE > BAD

Membran er avsluttet mellom klemring og sluk, og kommer ikke ut på underside av klemring.

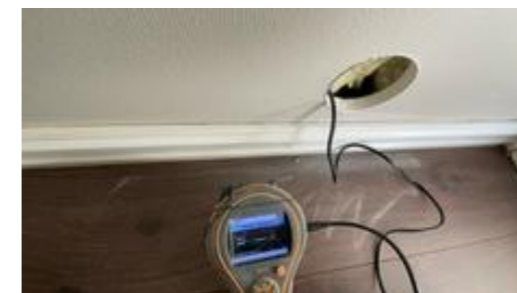
Hulltaking er foretatt i vegg fra tilstøtende gang, uten å påvise unormale forhold i veggen.

Hulltaking er foretatt i vegg fra tilstøtende gang.

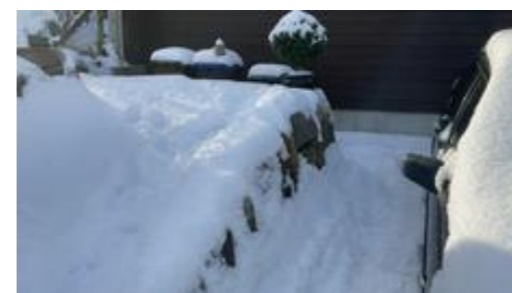
Støttemur i naturstein er ikke sikret med rekkverk.

- Innhent dokumentasjon for radonsperre, om mulig
- Håndløper på innvendig trapp må monteres på vegg for å tilfredsstille krav på byggetidspunktet.
- Rekkverk/annen sikring på forstøtningsmur må settes opp/utbedres.
- Rekkverkshøyde på balkong eller terrasse må endres for å tilfredsstille krav på byggemeldingstidspunktet.

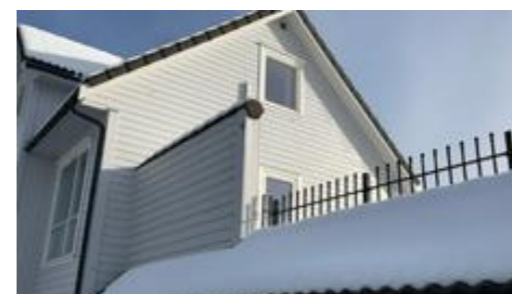
Deler av rekkverk på terrasse er for lavt.
