Stor og lekker  
leilighet på 143 kvm

HAVNEGATA 11

**Adresse:** Havnegata 11, 4306 SANDNES

Befaringsdato: 09.09.2026    Rapportdato: 28.09.2026    Oppdragsnr.: 11348-2399    Eiendomsverdi ref nr: AU3876  
Autorisert foretak: A-TAX AS    Sertifisert Takstingenør: Torbjørn Madland    Vår ref: 20263361

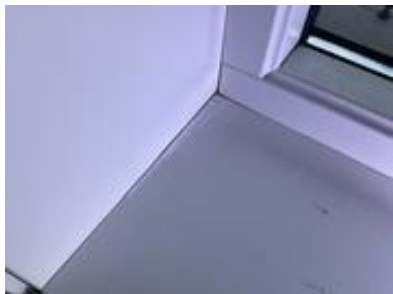
- Det er påvist fuktsvellinger i nedre kant av fast hjørne til vindu i soverom. Dette er i et hjørne som ikke har åpningsvindu og kan da tyde på at fukt har trukket inn gjennom hjørne av vindu. Det ble ikke registrert indikasjoner på fukt i de aktuelle materialene på befaringsdagen.
- Skade i toppforing til vindu i soverom. Ukjent årsak.
- Det er påvist betydelige fuktskader i toppforing til vindu i stue. Dette tyder på at det ved tidligere anledning har trukket inn vann i overkant vinduet. Det ble ikke registrert indikasjoner på fukt i de aktuelle materialene på befaringsdagen.

Fuktsvelling i nedre kant av foring til vindu i soverom.

- Foringer med fuktskader bør skiftes.
- Foring med skade bør skiftes.
- Foringer til vindu bør skiftes.

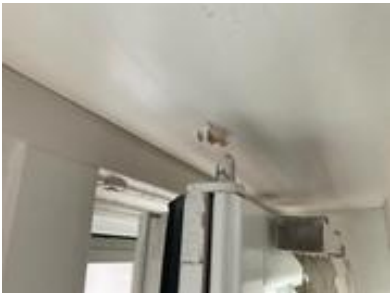
Skade i toppforing til vindu i soverom.

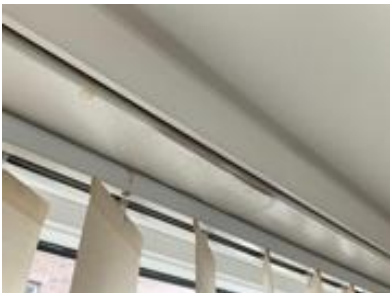
stue. Dette tyder på at det ved tidligere anledning har trukket inn vann i overkant vinduet. Det ble ikke registrert indikasjoner på fukt i de aktuelle materialene på befaringsdagen.  
Konsekvens/tiltak:  
- Foringer med fuktskader bør skiftes.  
- Foring med skade bør skiftes.  
- Foringer til vindu bør skiftes.

Fuktskader i toppforing til vindu i stue.

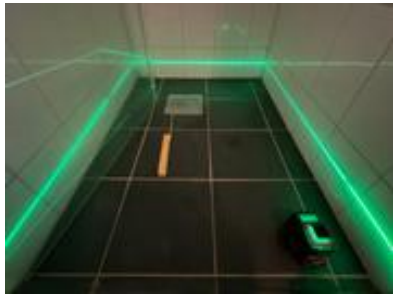
- Det er påvist avvik i fallforhold til sluk i forhold til krav i forskrift på befaringstidspunktet. Det er ikke etablert tilstrekkelig fall på gulv mot sluk i dusjnisse.

Det er ikke etablert tilstrekkelig fall på gulv mot sluk i dusjnisse.

- Til tross for avviket i fall/høydeforskjell til sluk, vil gulvet fortsatt kunne lede vann mot sluket, men med redusert effektivitet. Dette kan potensielt øke risikoen for vannansamling i enkelte områder av badet.

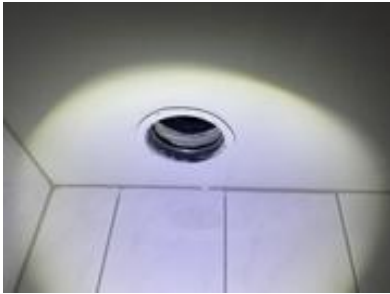
Det mangler ventilkappe i tak i dusjnisse.

- Det bør settes inn ventil i tak over dusj samt regulere denne inn med utgangspunkt i beregninger/inndelingsliste.

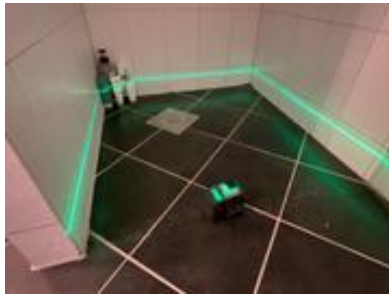
- Det er påvist avvik i fallforhold til sluk i forhold til krav i forskrift på befaringstidspunktet. Det er ikke etablert tilstrekkelig fall på gulv mot sluk i dusjnisse.

Det er ikke etablert tilstrekkelig fall på gulv mot sluk i dusjnisse.

- Til tross for avviket i fall/høydeforskjell til sluk, vil gulvet fortsatt kunne lede vann mot sluket, men med redusert effektivitet. Dette kan potensielt øke risikoen for vannansamling i enkelte områder av badet.

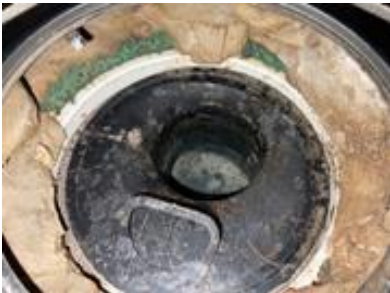
Sluk i gulv.

- Konsekvensen er at membranens tilstand og tetthet er usikker som følge av alder og manglende dokumentasjon, noe som øker risikoen for skjulte fukskader og kan medføre behov for nærmere undersøkelser og eventuell rehabilitering av våtrommet.
- Til tross for avviket i fall/høydeforskjell til sluk, vil gulvet fortsatt kunne lede vann mot sluket. Men det bør etableres høyere fagmessig fuksikker oppkant i døråpning.
