ROGNVEIEN 3

## TORP

Fin 3-roms selveier leilighet i 2. etg. - Flislagt bad - Veranda - Garasje - Hage

Befaringsdato: 28.09.2026    Rapportdato: 30.09.2026    Oppdragsnr.: 15333-2036    Eiendomsverdi ref nr: VV6849  
Autorisert foretak: Vestre Vei Takst AS

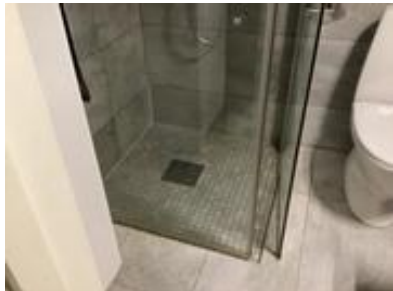
#### ETASJE > BAD

Badet har oppgraderte overflater. Badet har fliser på vegger og gulv. Sanitærutstyret består av servant med skap, åpen dusj og klosett.

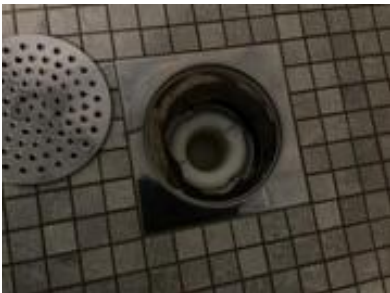
#### ETASJE > BAD

Det mangler vanntett sjikt eller dette er ukjent. Det er plastsluk.

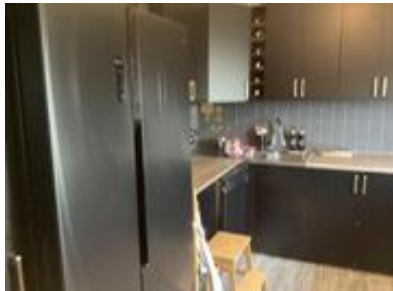
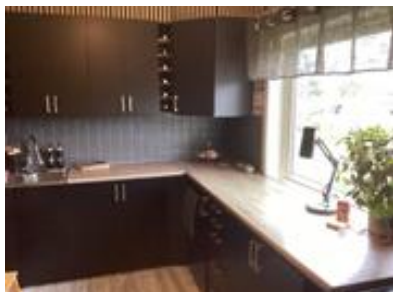
- Kjøkken > Kjøkken > Overflater og innredning  
Avvik: Underskapene på kjøkkenet er av eldre dato og har synlig slitasje.  
Enkelte hengsler er løse.

- Det anbefales å utbedre eller bytte ut underskapene og stramme eller skifte løse hengsler for å sikre funksjonalitet og forhindre ytterligere slitasje.
- Dersom tiltak ikke utføres, kan det føre til redusert brukervennlighet og økt risiko for skader på innredningen.

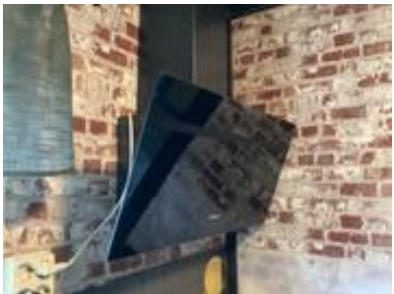
### TEKNISKE INSTALLASJONER

Kjøkkenet har kjøkkenventilator med avtrekk ut.

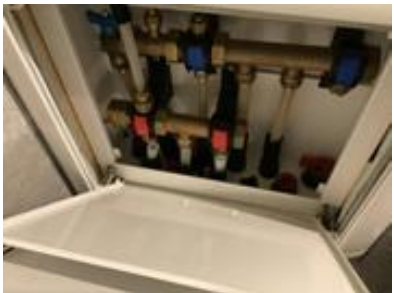
- Tekniske installasjoner > Innvendige vannledninger  
Avvik: Det mangler merking på enkelte kurser.

- Rørkurser bør merkes tydelig i rørskapet for å sikre korrekt identifikasjon ved service og vedlikehold. Manglende merking kan føre til feil ved reparasjoner, økt risiko for vannskader og unødvendig tidsbruk ved lekkasjesøk.

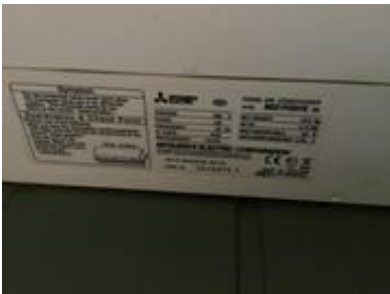
- Tekniske installasjoner > Andre installasjoner  
Avvik: Varmepumpen er produsert i 2015.  
Luft-til-luft-varmepumper tilpasset nordisk klima fra anerkjente produsenter har en forventet levetid på 12–15 år.

- Varmepumpen nærmer seg forventet levetid, og det er økt risiko for driftsstans eller behov for utskifting i nær fremtid. Det anbefales å følge med på funksjonen og vurdere utskifting ved tegn til redusert effekt eller feil.
