## Innbydende 3-roms leilighet

Sentralt på populære  
Sorgenfri ved Lerkendal

BAKKEHELLET 1B

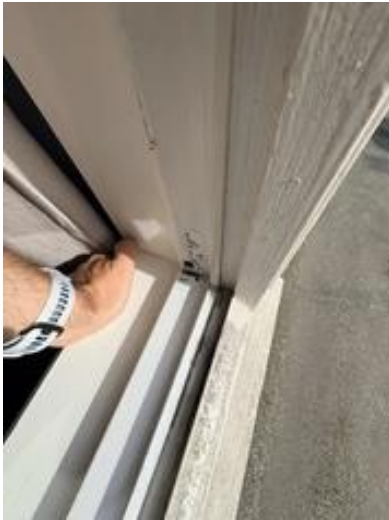
| 6.2 Vinduer og dører | |
|---|---|
| | Balkongdør og vinduer med 2-lags glass. Ytterdør i malt utførelse. |

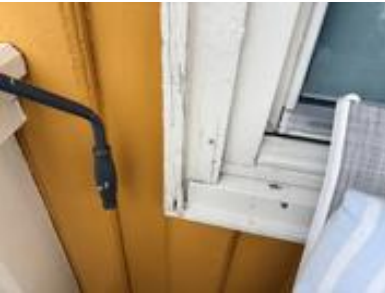
| Eksempel på værslitasje i karm. | Er det påvist avvik ved utvendig tetting som beslag, vannbord, og omramming? | Nei |
| Eksempel på utvendig værslitasje. | Vinduer er stedvis væreslitte. Vinduer og dører fra byggeåret har nådd over halvparten av forventet funksjonstid. Det vil være større risiko for punktering av glass og større behov for vedlikehold i tiden som kommer. | |

| | Utover alder ble det ikke registrert skader eller behov for tiltak utover normalt vedlikehold. | |

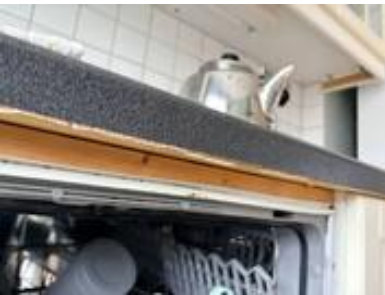
| Svelling i undersiden på benkeplate ved oppvaskmaskin/servant. | Det registreres svelling på undersiden av benkepalte ved oppvaskmaskin som følger av manglende fuktsperre på undersiden av benkeplaten. Uten tiltak så er det risiko for utvikling av skade på benkeplate. | |
| | Tilstandsgrad 2 er satt med bakgrunn i svelling på undersiden av benkeplate. | |

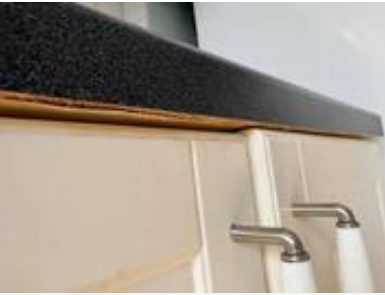
| Svelling i undersiden på benkeplate ved oppvaskmaskin. | Det må påregnes lokal utbedring eller utskifting for å hindre videreutvikling av svelling i benkeplate. | |

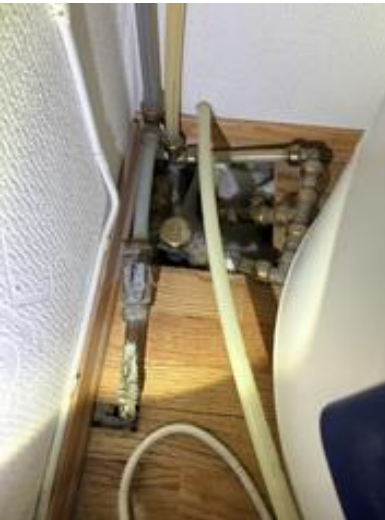
| Det er kobberrør og det er åpen rørfordeling ved varmtvannsbereider på soverom. | |

| Åpen rørfordeling uten lekkasjesikring. | Er det registrert tegn til lekkasjer eller skader på vannrør? | Ja |

| Det registreres drypplekkasje fra kobling til "aquastop" til oppvaskmaskin i benkeskap på kjøkken. Deler av vannrør er fra byggeåret, og har nådd en alder hvor det vil være økt risiko for lekkasjer. Kontrollen er avgrenset til innvendig i leiligheten, og kontrollen stopper ved fellesanliggende vegg/etasjeskille. Det er ikke etablert fordelerskap. Rørfordeling er synlig i gulv ved bereder. Det er ikke kontrollert avrenning til avløp eller sluk og skader i konstruksjonen vil oppstå ved en eventuell lekkasjer fra åpen rørfordeling. | |
| Tilstandsgrad 2 er satt med bakgrunn i deler av vannrør som er fra byggeåret, og har nådd en alder som tilsier at skader / lekkasjer kan oppstå. I tillegg er det registrert drypplekkasje fra koblingspunkt under kjøkkenservant, samt manglende lekkasjesikring i forbindelse med åpen rørfordeling innvendig i gulv ved bereder. | |

| Drypplekkasje fra koblingspunkt til "aquastop" bør utbedres med tanke på risiko for fuktskader på gulv og kjøkken. Det bør etableres en automatisk stoppeventil (waterguard) i tilknytning åpen rørfordeling med tanke på lekkasjevann. | |

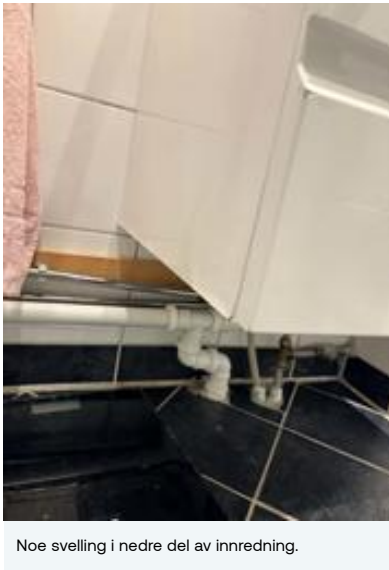
6.11 Våtrom: Bad

| Oppsummering av overflater | TG-1 |
|---|---|
| Det registreres tilfredsstillende fallforhold til sluk, høydeforskjell mellom topp sluk og topp membran ved dør, har ikke dokumentert utførelse. Det registreres noe slitasje på nedre del av dør, det er utover dette ikke registrert vesentlige avvik. | |

| Oppsummering av sanitærutstyr | TG-2 |
|---|---|
| Det er observert svelling i nedre del av innredningen. Glideskinnen til dusjdøren har løsnet. Døren fungerer med avvik og fremstår som noe løs ved bruk. | |

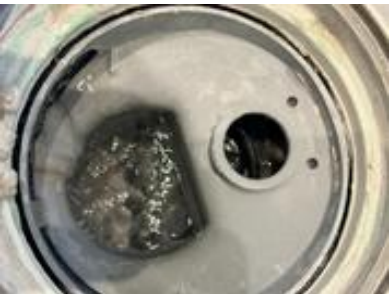
Manglende komponent på vannlås i sluk (område med hull til høyre).

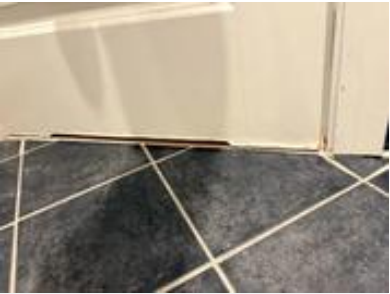
Slitasje på nedre del av dør.
